Freibad Gwaagen, Gemeinde Beringen  
Kanton Schaffhausen

## Erweitertes Vorprojekt Sanierung Bio-Schnellfilter

### **Technischer Bericht**

Objekt Nr. 5285.65  
Winterthur, 07. April 2025

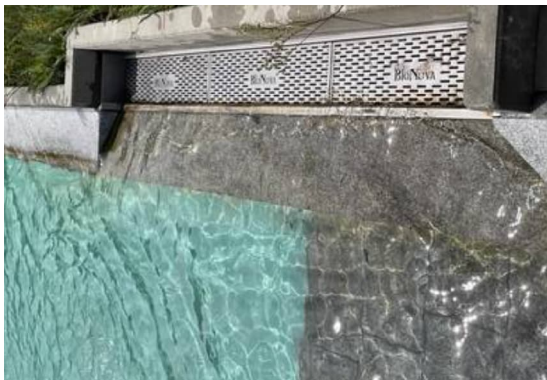
Bild 13: offen zugängliche Rinne

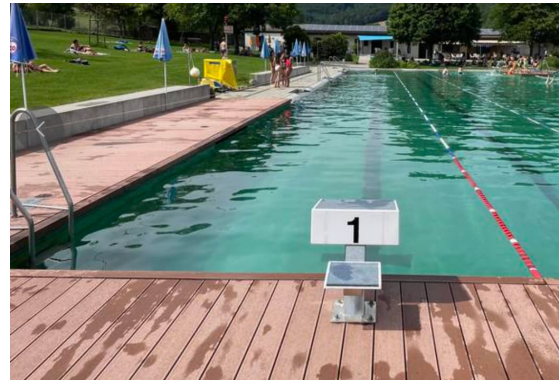
Bild 14: Rinne unter dem Holzrost, nicht zugänglich

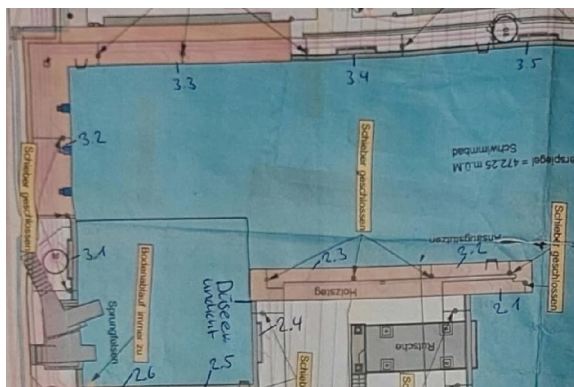
**Bild 15: Planausschnitt Strang 3**

Massnahmen	Bemerkung
Keine Massnahmen in der Rücklaufleitungen, Strang Nr. 3 westliche Beckenseite undicht.	Siehe Kurzbericht (RH), Mail NR vom Dezember 2024
Morsche Holzroste Beckenumgang, Statik	Betrieblicher Unterhalt 2024/25

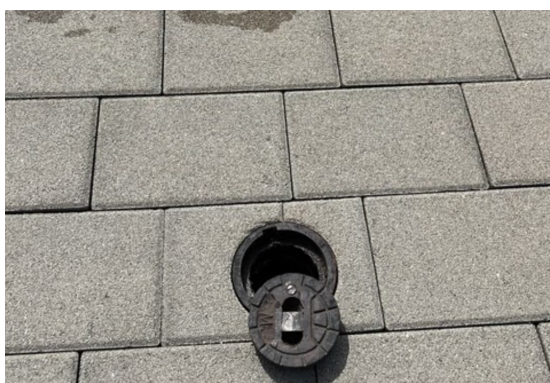
Um einen breiten, möglichst langsamen Vorlauf bei den Düsen zu generieren, werden neue Düseneinsätze auf die bestehenden DN 50 Bohrungen am Becken geplant. Aktuell verfügt jede Düse im Beckenumgang über einen Schieber (einbetoniert), diese sollen zukünftig stillgelegt werden.

**Bild 16: Handschieber für Drosselung der Düsen**

Massnahmen	Bemerkung
Neue Leitungsführung ab Biofilter bis zum Anschluss am Bestandsvorlauf/Ringleitung	
36 Stk. neue Düsenköpfe	
Stilllegen der Handschieber

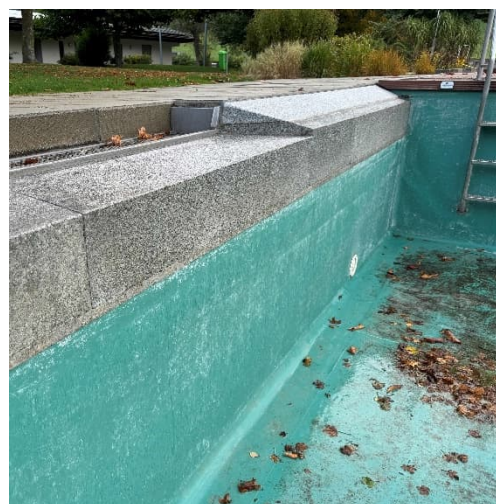
Die bestehende Folie wurde hinter und unter den schweren Granitrandsteinen verlegt. Dies erschwert eine einfache Auswechslung der Folie und verhindert einen unkomplizierten Farb- oder Produktwechsel. Im Rahmen dieses Vorprojekts wurden mit Herstellern und Unternehmern mögliche Detaillösungen erarbeitet und besprochen. Die Rinnenstücke werden beibehalten, es wird keine umlaufende Rinne geplant.

Bild 25: Bestehende Folienauskleidung und Rinne

Massnahmen	Bemerkung
Zurückschneiden der alten Folie	
Anschleifen der alten Folie	
Einsetzen neue Profilschiene	
Einbringung mittels Warmluftschweissverfahren der neuen Folie im Beckenkörper	
Revision und Unterhalt Kittfugen	
Lokale Sanierung des Drainage Vlies	
Befestigen der Rinnensteine, welche sich verschoben haben, Kosmetik-Übergang Beckenumgang zu Rinnenstein	Optional

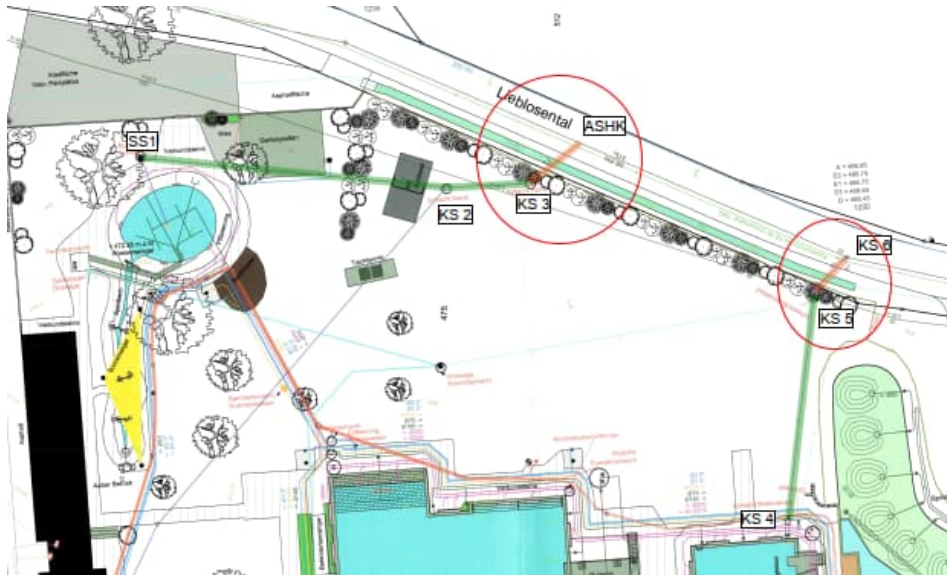
Die Mehrheit der per Kanal-TV inspizierten Abwasserleitungen befindet sich in einem guten Zustand. Schäden wurden lediglich an den beiden Haltungen KS 3 – ASHK und KS 5 – KS 6 zur öffentlichen Kanalisation im Lieblosental festgestellt.

**Bild 28: Entleerungsleitungen, welche saniert werden müssen, sind rot eingekreist**

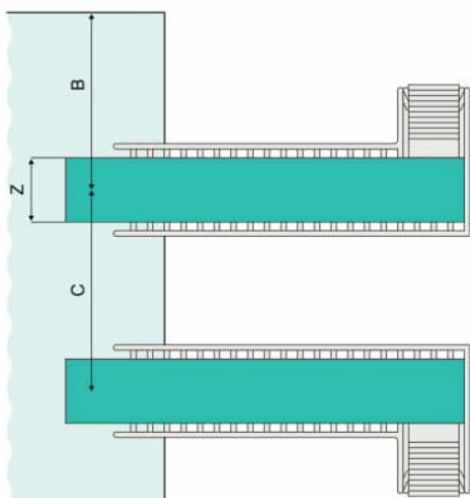
**Bild 30: bfu Massangaben**

Die Begehung durch das bfu hat die seitlichen Abstände bei der Sprungplattform als ungenügend notiert. Entscheid BauKo 05, 29.10.2024 – wird nicht Teil des Projektes. Der Sprungturm steht auf der Abdichtung und wiegt mehrere Tonnen. Mögliche Massnahmen zu einer Verbesserung könnten sein: Ausrichtung anpassen, 3 m schliessen/zurückbauen, Geländer anpassen. Alle Massnahmen gilt es mit dem bfu vorzubesprechen. Gemäss BauKo 11.2.2025 wurden einige Kosten in den Optionen gewünscht, siehe Kapitel 9, neu ergänzt.

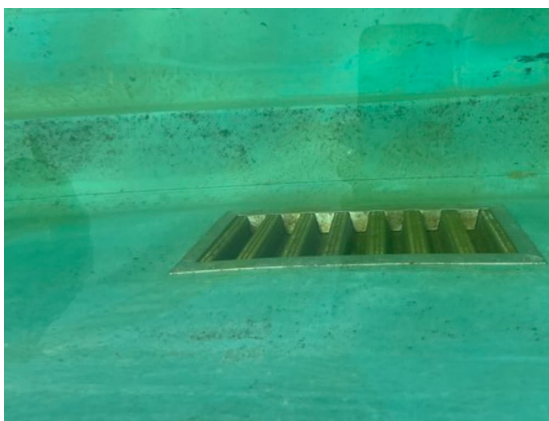
Die Ansaugstelle (1 Stück, Bild 34) für das Wasser der Rutschbahn befinden sich im Schwimmerbecken und ist mit einem Gitter abgedeckt (genaue Masse unbekannt). Es wird empfohlen, einen Haarfangtest durchzuführen, um allfällige Massnahmen zu prüfen. Im bfu Bericht aus dem Jahr 2021 stehen keine Empfehlungen zur Rutschbahn.

**Bild 34: Ansaugstelle Becken**

Massnahmen	Bemerkung
Haarfangtest	
Ansaugstelle Rutschbahn vergrössern (grössere Abdeckung)	
Hochwassersensor und/oder Tauchpumpe mit Entwässerungsanschluss für den Pumpenschacht	
Regenhut bei den Lüftungsauslässen vorsehen

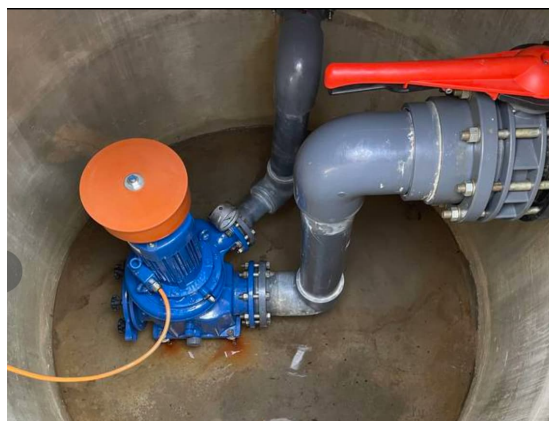
Gemäss Rückmeldung vom Betrieb, liegt öfters Wasser im Schacht (Bild 35). Dieses könnte durch einen undichten Schacht, undichte Druckleitungen oder durch die Lüftungsauslässe eingedrungen sein. Weitere Abklärungen werden empfohlen.

**Bild 35: Aufstellung Rutschbahnpumpe**

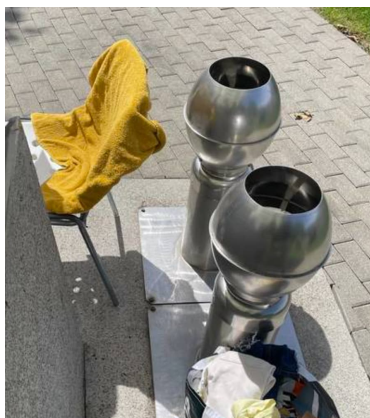
Die Druckerhöhungspumpe (4 m<sup>3</sup>/h, Bild 37) beim Planschbecken bedient die Attraktionen mit Reinwasser, welche mit Handventilen reguliert werden. Eine Steuerung ist nicht vorhanden. Gemäss Rückmeldung Betrieb, liegt öfters Wasser im Schacht. Dieses könnte durch einen undichten Schacht, undichte Druckleitungen oder durch die Lüftungsauslässe (Bild 36) eingedrungen sein. Weitere Abklärungen werden empfohlen.

**Bild 36: Belüftung Attraktionsschacht**

Massnahmen	Bemerkung
Hochwassersensor und/oder leistungsfähige Tauchpumpe mit Entwässerungsanschluss für den Pumpenschacht	
Regenhut bei den Lüftungsauslässen vorsehen

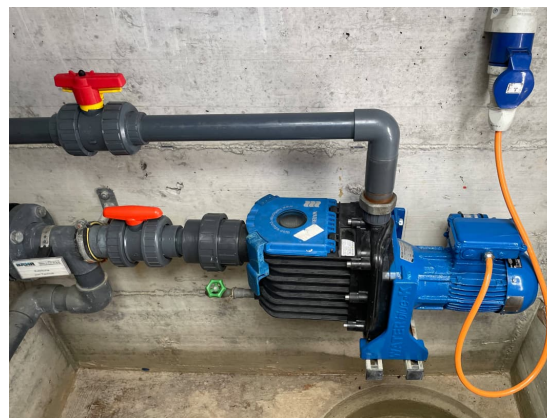
**Bild 37: Aufstellung Attraktionspumpe, sichtbar ist ein kleiner Pumpensumpf unten rechts**
