Fusswegkonzept Gemeinde Beringen

Version: September 2014

Fussverkehr Schweiz

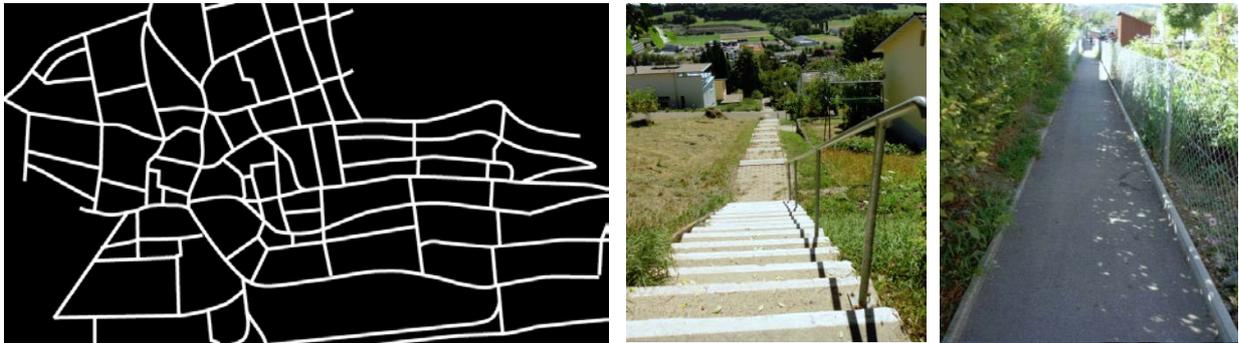
- Beringen weist im ganzen Siedlungsgebiet ein vergleichsweise dichtes und engmaschiges Fusswegnetz auf. In den Hangquartieren sind zu den hangparallelen Quartierstrassen ergänzende Fusswege in Fallrichtung („Stiegli“) vorhanden. Auch in den eher flachen Gebieten ergänzenden zahlreiche Fusswege („Wegli“) das Grundgerüst der Quartierstrassen.
- Das Fussnetz ist auf die bedeutenden Ziele, wie ÖV-Haltestellen, publikumsintensive Nutzungen oder Schulanlagen, ausgerichtet.

Abbildung 7: Dichtes Fusswegnetz, Stiegli, Wegli

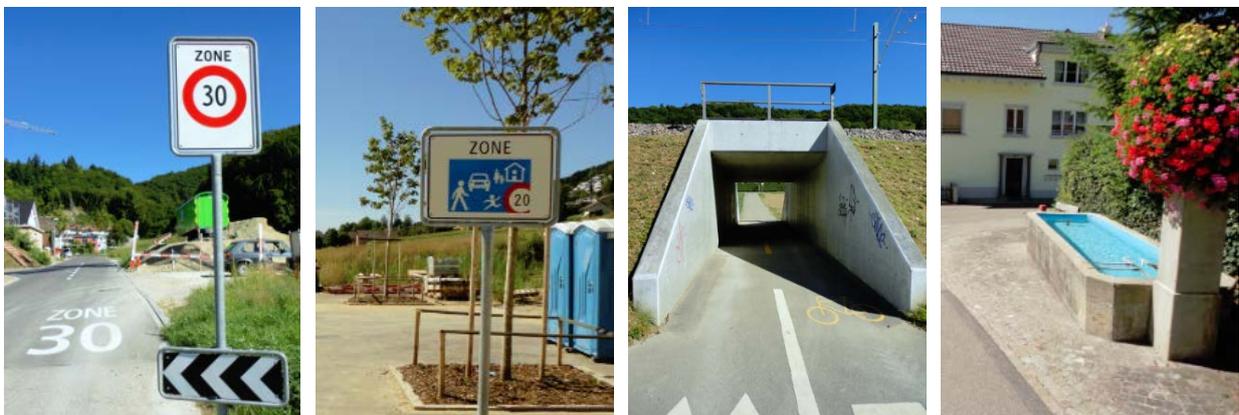
- Die Wohnquartiere weisen fast flächendeckende Verkehrsberuhigung auf (Tempo-30 Zonen). Im Quartier „Unterm Brenze wurde zudem eine Begegnungszone eingeführt.
- Entlang der Bahngleise besteht ein attraktiver, kreuzungsfreier Fuss- und Radweg mit verschiedenen Bahnquerungsmöglichkeiten.
- Vor allem im historischen Dorfkern sind zahlreiche spannende Aussenräume (Brunnen, Höfe, historische Bauten) vorhanden, welche das Potential zu einer weiteren Attraktivitätssteigerung des Fusswegnetzes haben.
- Verschiedene Projekte sind in der Planung – respektive in Umsetzung. Zu nennen ist insbesondere die Umgestaltung der Ortsdurchfahrt im Zentrum und der Schaffhauserstrasse (Beringerfeld), mit welcher die Sicherheit und Attraktivität für die Fussgänger erhöht werden soll.

Abbildung 8: Tempo-30 Zone, Begegnungszone, Bahnquerung, attraktive Aussenräume

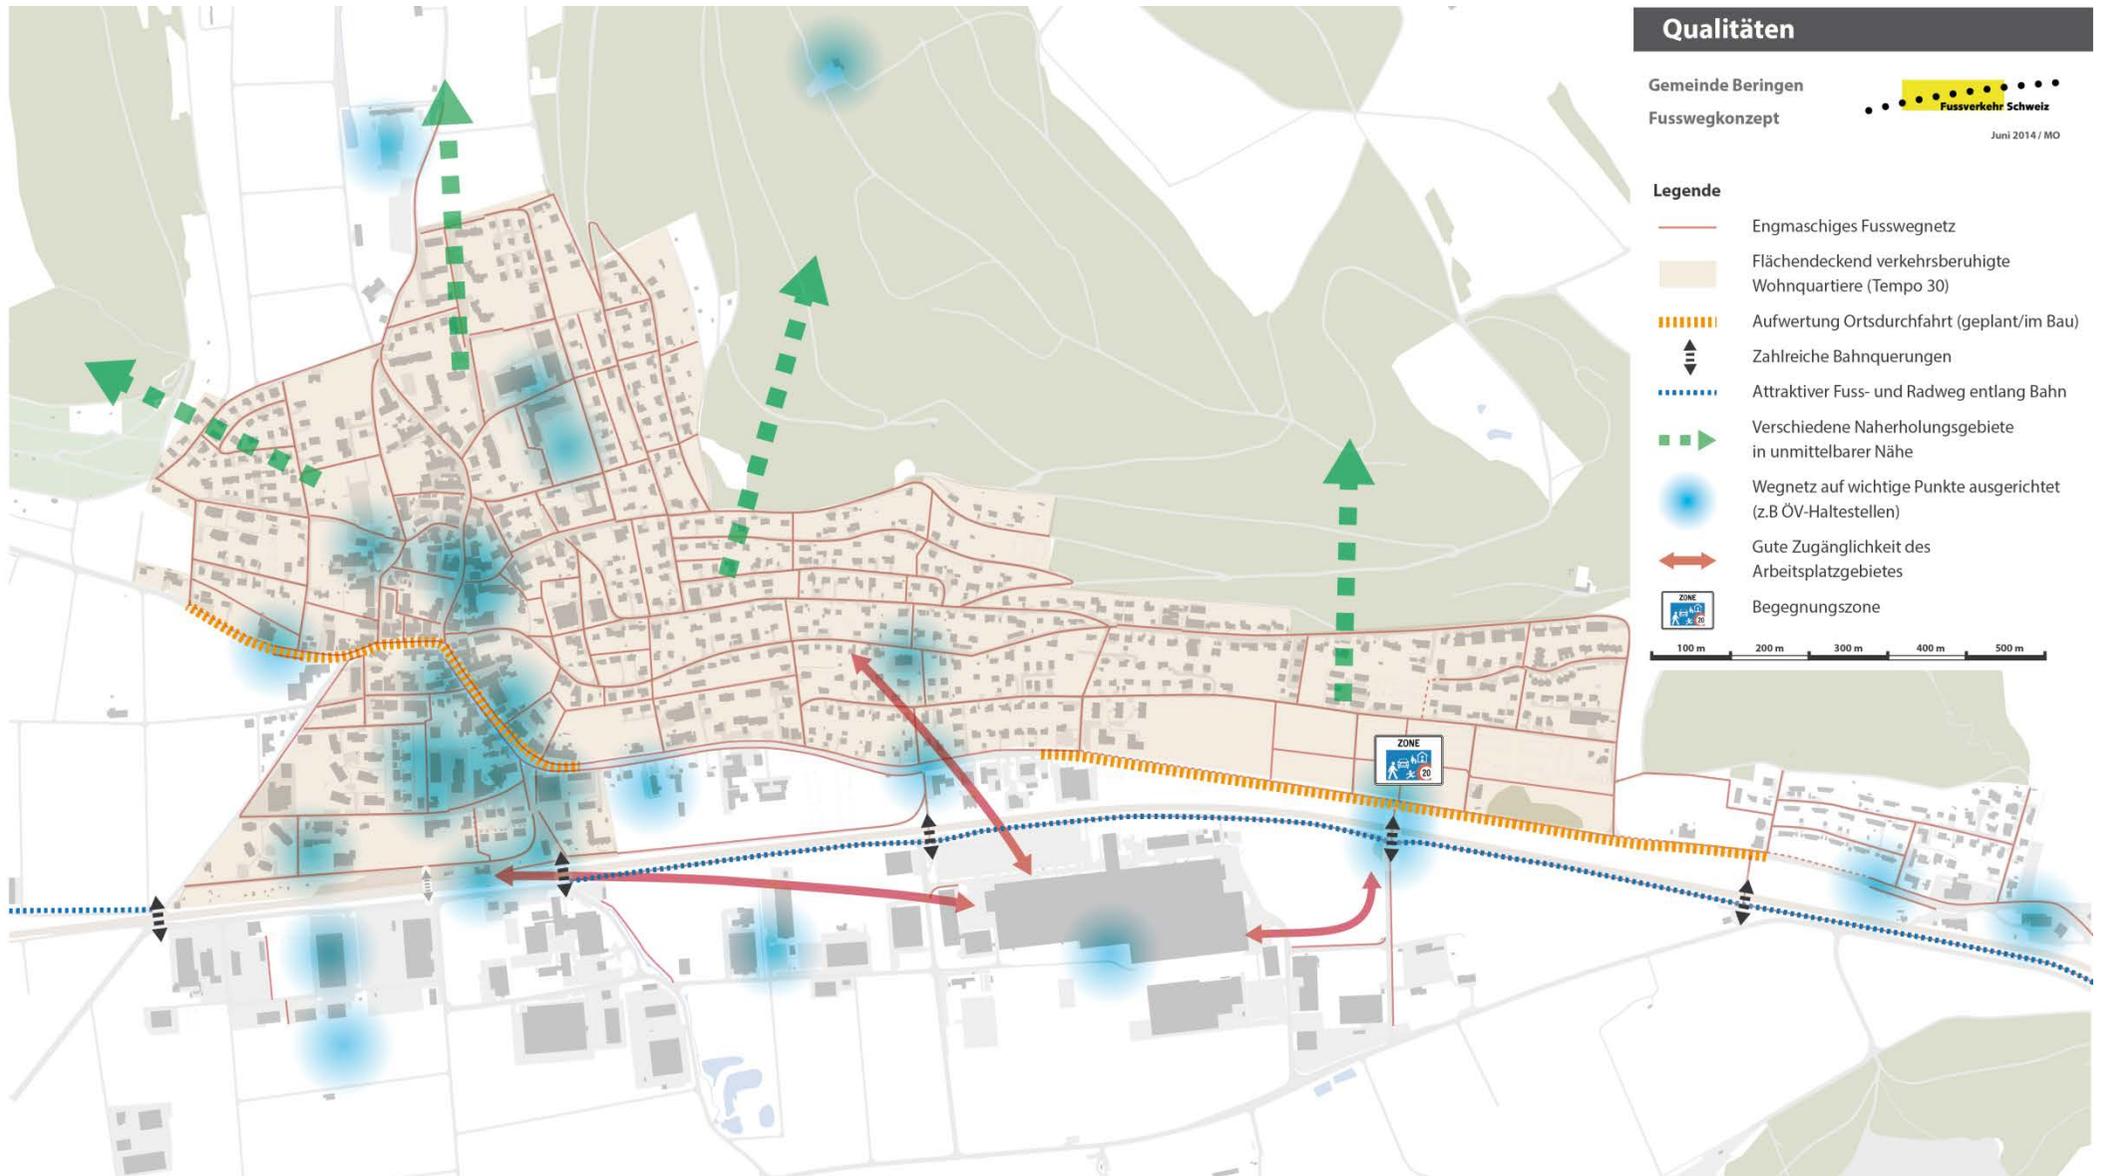
Abbildung 9: Qualitäten

Die Ist-Situation in Beringen stellt für den Fussverkehr eine relativ gute Basis dar. Die Qualitäten für das Fusswegnetz lassen sich wie folgt zusammenfassen:

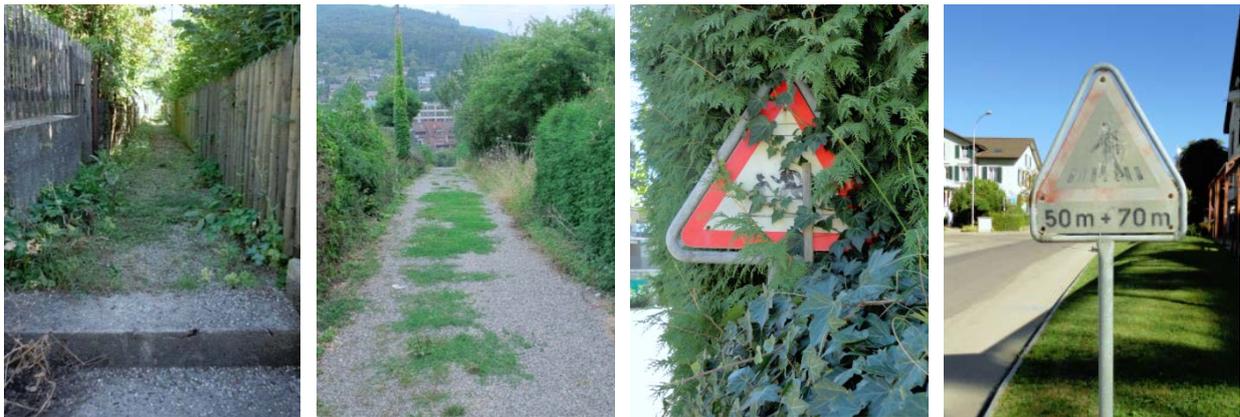
- Bei einigen Fusswegen ist **Funktion unklar** und/oder der **Unterhalt mangelhaft**. Die Wege sind teilweise überwachsen und Buschwerk der angrenzenden Liegenschaften verengt den Gehbereich.
- Punktuell sind **Defizite in der Signalisation** vorhanden. Einzelne Signale sind überwachsen, praktisch unlesbar oder fehlend.

Abbildung 10: Unklare Funktion und Unterhalt von Fusswegen, überwachsene, schlecht erkennbare Signalisation

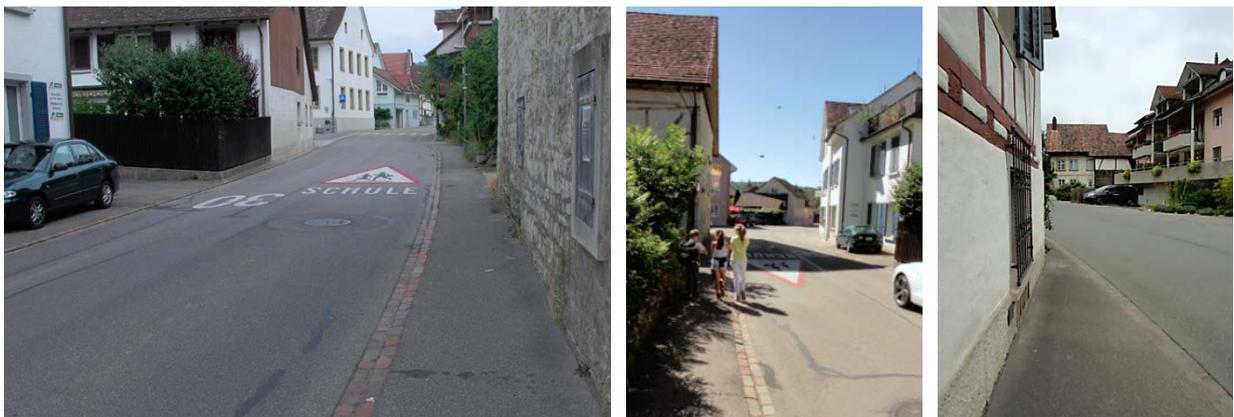
- Die wichtige Fussgängerachse (**Oberdorf**) im historischen Ortskern weist **unbefriedigende Platzverhältnisse** für die Fussgänger auf. Die Fahrbahn verfügt durchgehend über eine konstante Breite. Den Fussgängern sind die Restflächen des Strassenraums zugewiesen. An den Engstellen sind die Gehbereiche entsprechend äusserst schmal. Auch die **Aufenthaltsqualität** im historischen Ortskern weist Mängel auf; das Zentrum (mit dem Brandplatz), welches ein hohes Potential aufweist, ist geprägt von Parkierung und Verkehrsflächen und lädt nicht zum Verweilen ein.

Abbildung 11: Unbefriedigende Platzverhältnisse auf im historischen Ortskern (Oberdorf)

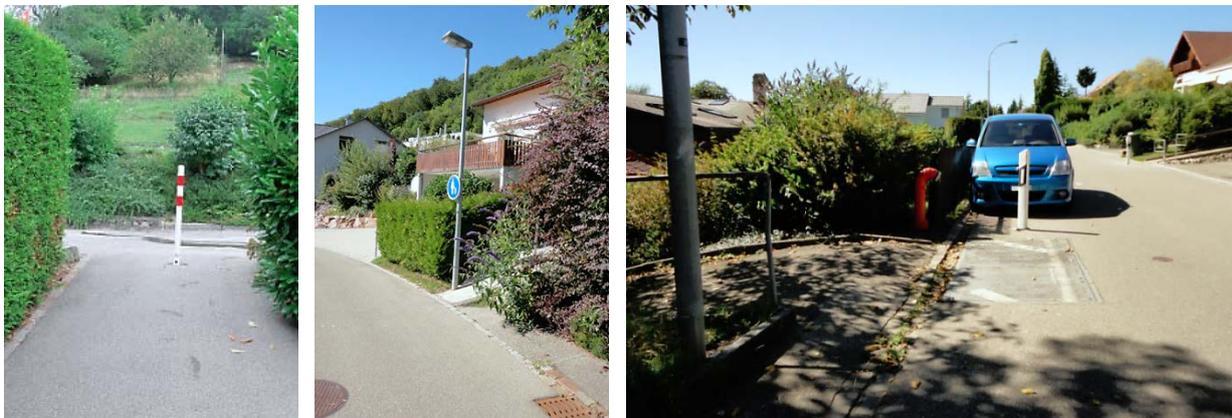
- Aufgrund der Sichtverhältnisse weisen die **Mündungsbereiche** von Fusswegen (v.a. Stiegli) und Quartierstrassen **Sicherheitsdefizite** auf. Mancherorts sind punktuelle Sicherungsmassnahmen getroffen meist aber zu Lasten der Direktheit der Fussgänger.

Abbildung 12: Sicherheitsdefizite bei Fusswegmündungsbereichen

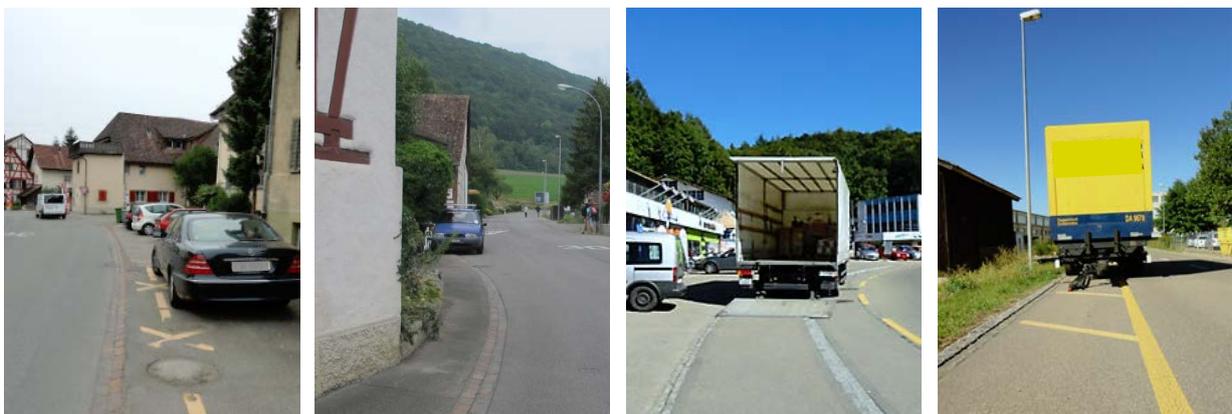
- weitere kleinräumige Ergänzungen
- Die **Parkierung** im Strassenraum geht oftmals zu Lasten der Fussgänger. Die Durchgängigkeit des Netzes wird durch Parkfelder beeinträchtigt. Mancherorts verstellen parkierte Fahrzeuge den Gehbereich, so dass der Fussgänger auf die Fahrbahn ausweichen muss, was nicht nur eine Komforteinbusse, sondern auch ein Sicherheitsrisiko darstellt.

Abbildung 13: Parkierung im Strassenraum zu Lasten der Fussgängerflächen

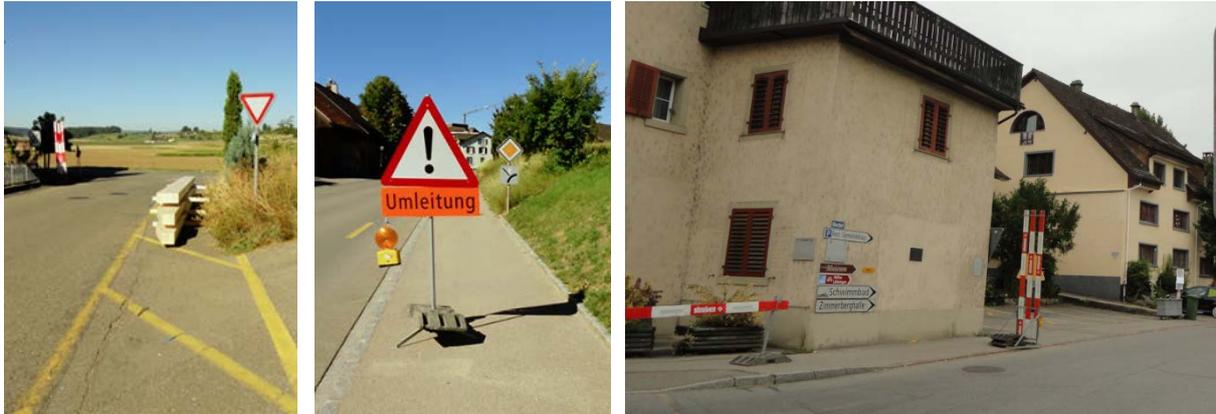
- Fusswege sind oftmals durch **Mobiliar und Signalisationstafeln verstellt**, was den Komfort einschränken aber auch zu Sicherheitseinbussen führen kann.

Abbildung 14: Signalisation im Gehbereich

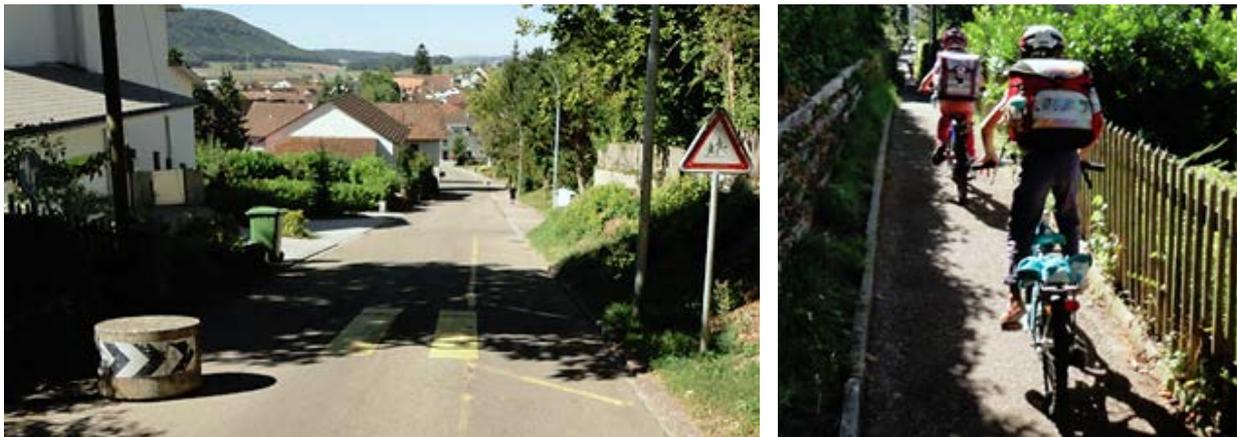
- Das **Schalchenäckerwegli** stellt eine wichtige Route für den Schulweg dar. Auf dem Fussweg besteht ein Fahrverbot. Aufgrund der Topographie und dem Einbahnregime in der Quartierstrasse Steig ist das Schalchenäckerwegli eine attraktive und sichere Route für Velos und wird von den Schulkindern entsprechend befahren. Im nördlichen Abschnitt des Weges sind sehr **enge Platzverhältnisse** vorhanden, was die Konfliktsituation mit Zufussgehenden verstärkt. Zudem ist der **Mündungsbereich** mit dem dürrtigen Fussgängerstreifen ausgestattet und wenig übersichtlich.

Abbildung 15: Schalchenäckerwegli (Mündungsbereich und Velofahrer)

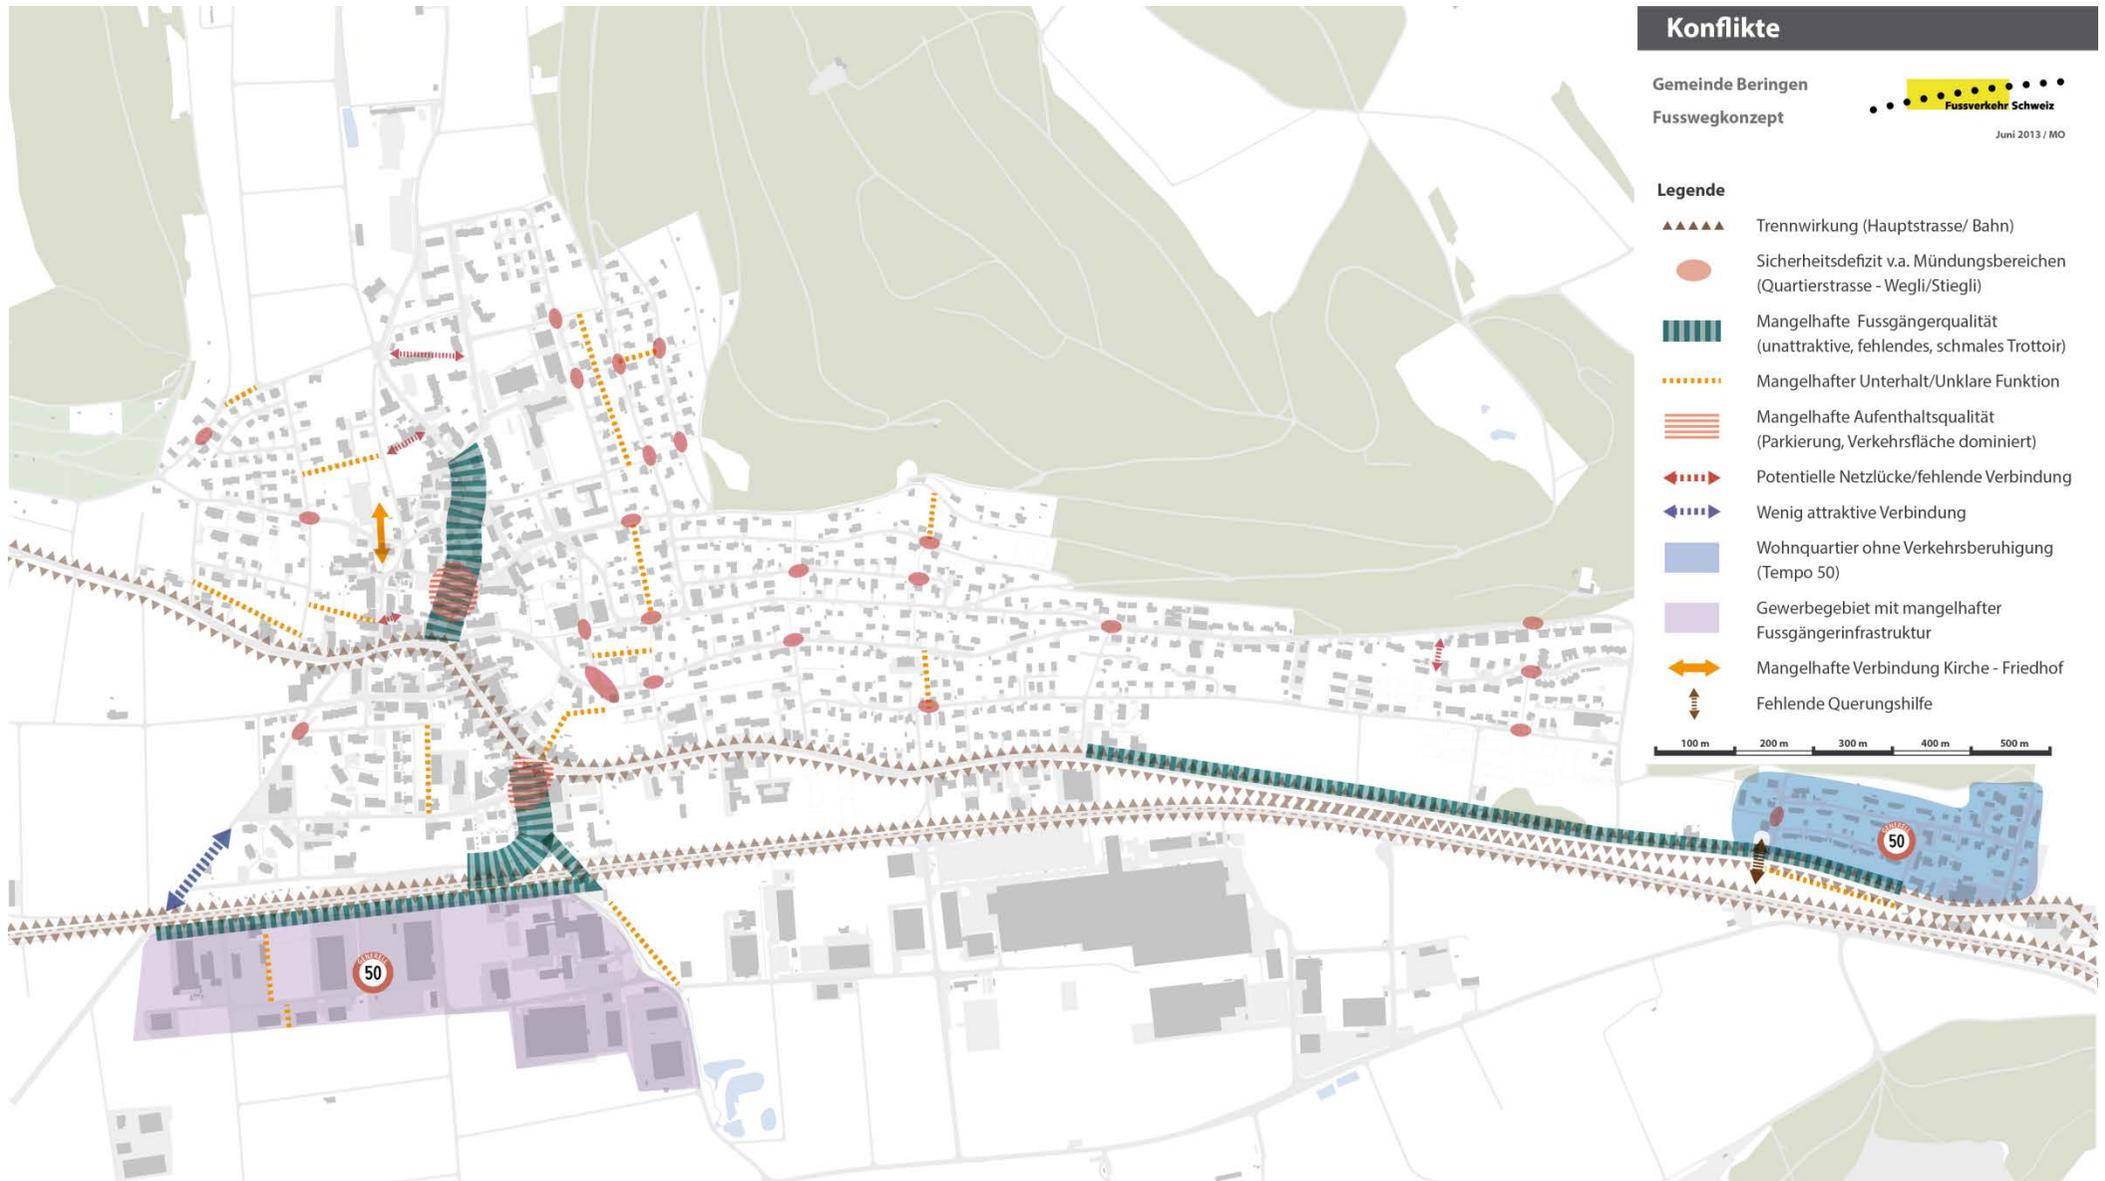
Die Konflikte sind in Abbildung 16 graphisch zusammengestellt.

Abbildung 16: Konflikte

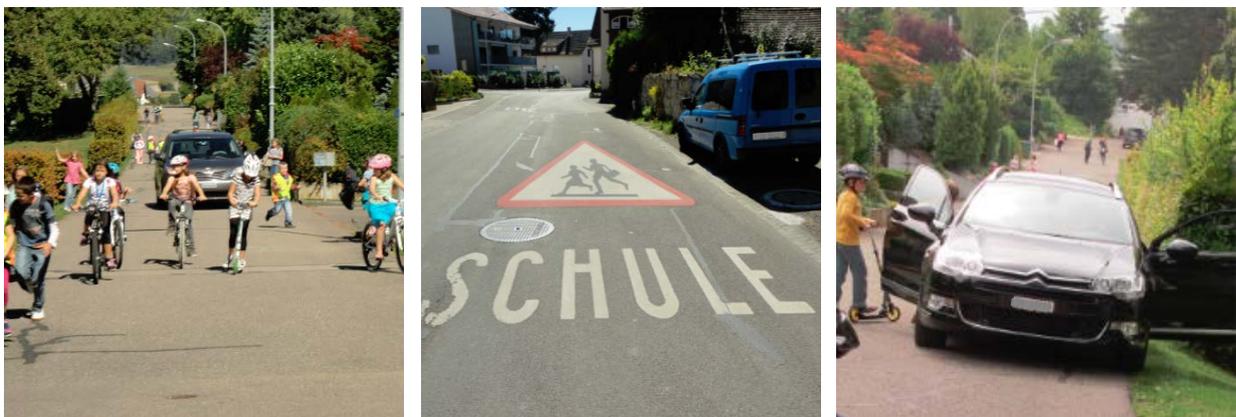
Den Schulkindern soll das aktive Erleben des Schulweges ermöglicht werden. Deshalb ist nach Möglichkeit auf den Transport mit dem Auto zu verzichten, und der Schützweg oberhalb der Schule sollte nicht für „Eltern-Taxis“ genutzt werden. Eltern können durch regelwidriges Anhalten und Wendemanöver und den damit verbundenen Mehrverkehr die Sicherheit anderer Schulkinder und Verkehrsteilnehmer gefährden. Zudem lernen Kinder so nicht, wie sie sich im Strassenverkehr verhalten sollen.

Abbildung 18: Schulkinder auf dem Schützweg, Signalisation Oberdorf, «Eltern-Taxi» (von links nach rechts)

Angebrachte Markierungen, welche das Parkieren an besonders sensiblen Orten im Umfeld der Schulanlage verbieten, sind zweckmässig. Die Parkierung rund um das Schulhaus ist in kleinem Rahmen zu halten. Beim Schulareal hat es einen genügend grossen Parkplatz, welcher genutzt werden soll. Grössere Anlässe im Zusammenhang mit der Zimmerberghalle sind meist ausserhalb der Schulzeiten und werden mit einer Parkierordnung geregelt.

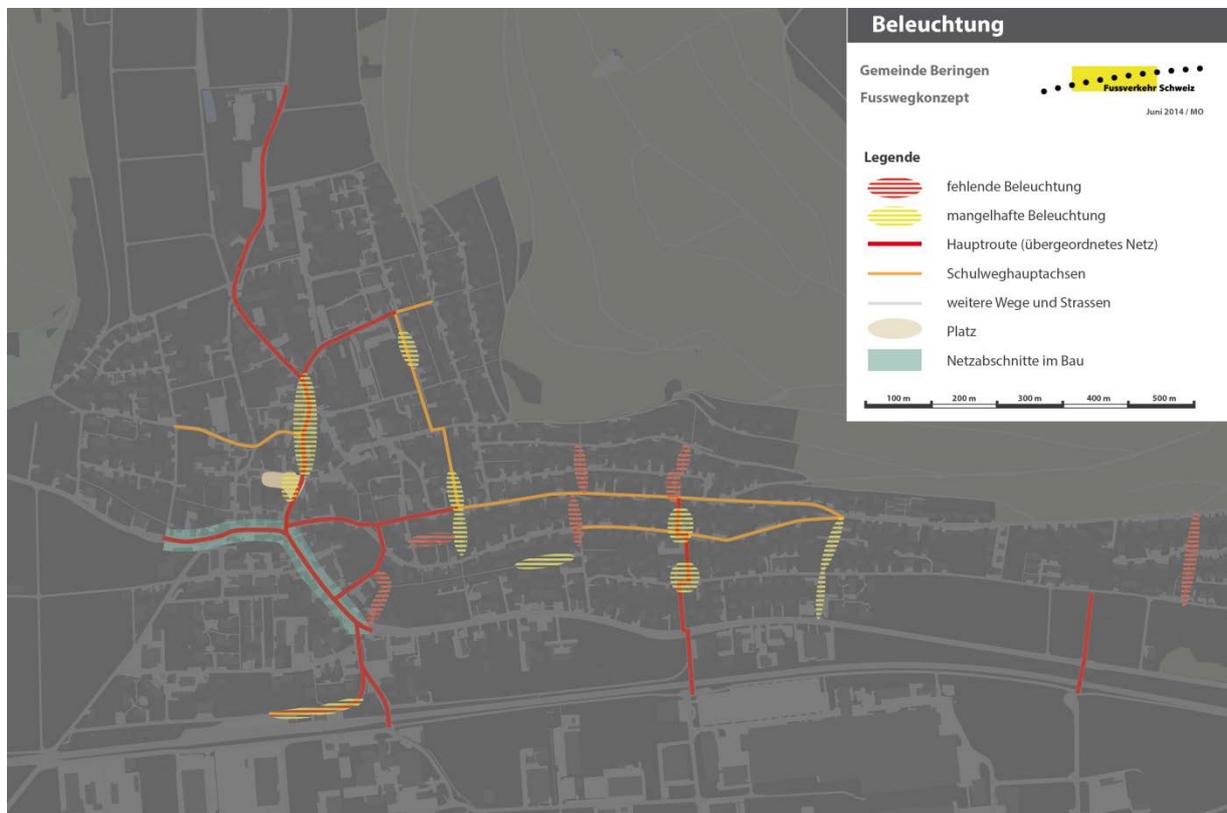
Abbildung 20: Analyse der Beleuchtung

Die Beleuchtung hat je nach Standort unterschiedliche Funktionen: Die Anforderungen an die Beleuchtung einer Quartierstrasse mit Mischverkehr sind anders als an einen Fussweg im Dorfkern. Im Perimeter wurde entlang der Fussweg-Haupttrouten (und den Schulweghauptachsen) anhand der beschriebenen Qualitätsmerkmale eine situationsabhängige Beurteilung vorgenommen. Die Beleuchtungskarte gibt einen Einblick, wo sich Beleuchtungsdefizite für Zufussgehende befinden (Abbildung 20).

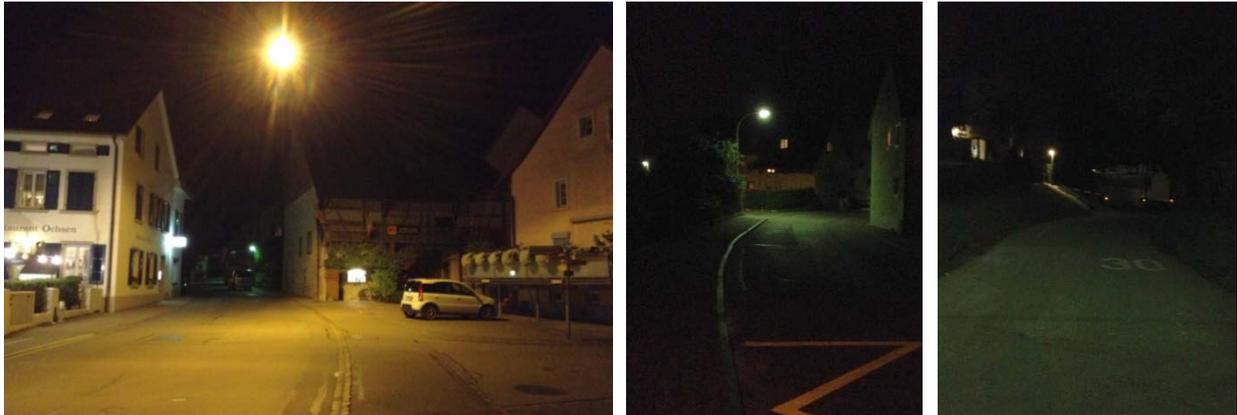
Die Oberdorf-Strasse (v.a. im Abschnitt Kirchgasse – Brandplatz) ist ungenügend beleuchtet und verfügt über dunkle Stellen. Die Lichtkörper sind in weiten Abständen angebracht und die Fassaden werden nicht akzentuiert. Der Dorfkern weist mit dem Ortsmuseum und den Restaurants Ansätze von akzentuierter Fassadenbeleuchtung auf, welche aber nur den nördlichen Teil des Platzes abdeckt.

Abbildung 21: Beleuchtung Dorfkern, Oberdorf und Bahnhofstrasse (von links nach rechts)

Die Beleuchtung im Abschnitt Schulhausstrasse bis und mit Dorfzentrum (Brandplatz) ist im Zuge der Neugestaltung aufzuwerten. Die Beleuchtung sollte möglichst der Funktion des Raumes entsprechen, damit das Zentrum auch nachts einen würdigen Rahmen erhält und die Oberdorf-Strasse sicher erhellt ist. Im Zuge der regionalen Standortentwicklung (RSE-Projekt) könnte diesem Faktor Rechnung getragen werden.

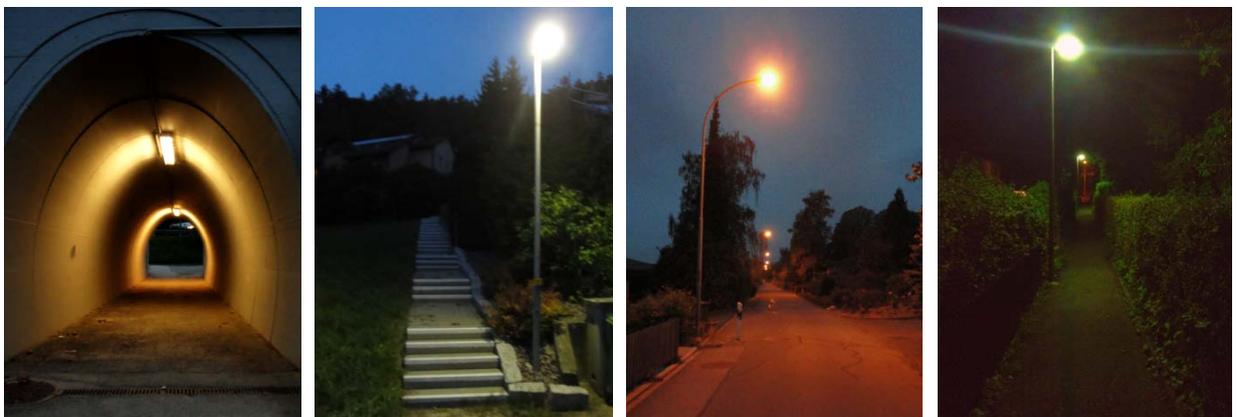
Wichtige Stiegli und Wegli im Fusswegnetz werden zum Teil nicht genügend beleuchtet. Beispiele: Schwärzistiegli (Unterer Abschnitt), Rainstiegli, Schalchenäckerwegli (südlicher Abschnitt) und Gässlistieg. Der Hägliweg ist vergleichsweise stark ausgeleuchtet. Weitere untergeordnete Stiegli und Wegli weisen jedoch keine Beleuchtung auf (Oberbergstiegli, Stiegwegli, Neuwegstiegli, Stiegele). Die potentiellen Gefahrenstellen der Mündungsbereiche Stiegli/Quartierstrasse werden nicht besonders ausgeleuchtet, wodurch situativ auch keine zusätzliche Aufmerksamkeit erzeugt wird. Die Quartierstrassenbeleuchtung wird mit hohen Kandelabern durchgezogen.

Abbildung 22: Beleuchtung Unterführung Bahnhüslweg, Oberbergstiegli, Quartierstrasse Rain, Schalchenäckerwegli (von links nach rechts)

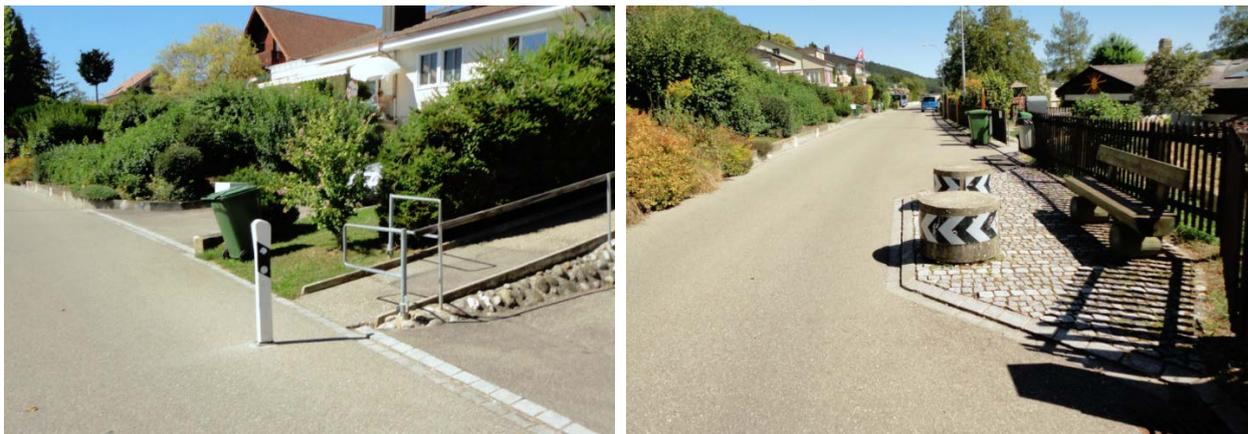
Die Mündungsbereiche der Fusswege auf die Quartierstrassen sind unübersichtlich und von den Quartierstrassen aus nur schwer sichtbar. Daher stellen die Einmündungen potentielle Gefahrenstellen dar und sollten vor allem bei den Haupttrouten des Fusswegnetzes verstärkt beachtet werden.

Abbildung 26: Angewendete verkehrsberuhigende Massnahmen in Beringen (bisher)

Es sollten Massnahmen getroffen werden, die die Aufmerksamkeit der Fahrzeuglenker situativ erhöhen und auf die Querungen hinweisen. Mögliche verkehrsberuhigende Massnahmen sind Horizontal- und Vertikalversätze aber auch gestalterische Elemente (Materialisierung, farbliche Gestaltung der Strassenoberfläche). Dadurch können einmündende Fusswege besser ersichtlich gemacht und die querenden Fussgänger durch Wartebereiche geschützt werden. Dabei tragen möglichst einheitlich angewendete Massnahmen dazu bei, dass sie von den Verkehrsteilnehmenden besser verstanden werden.

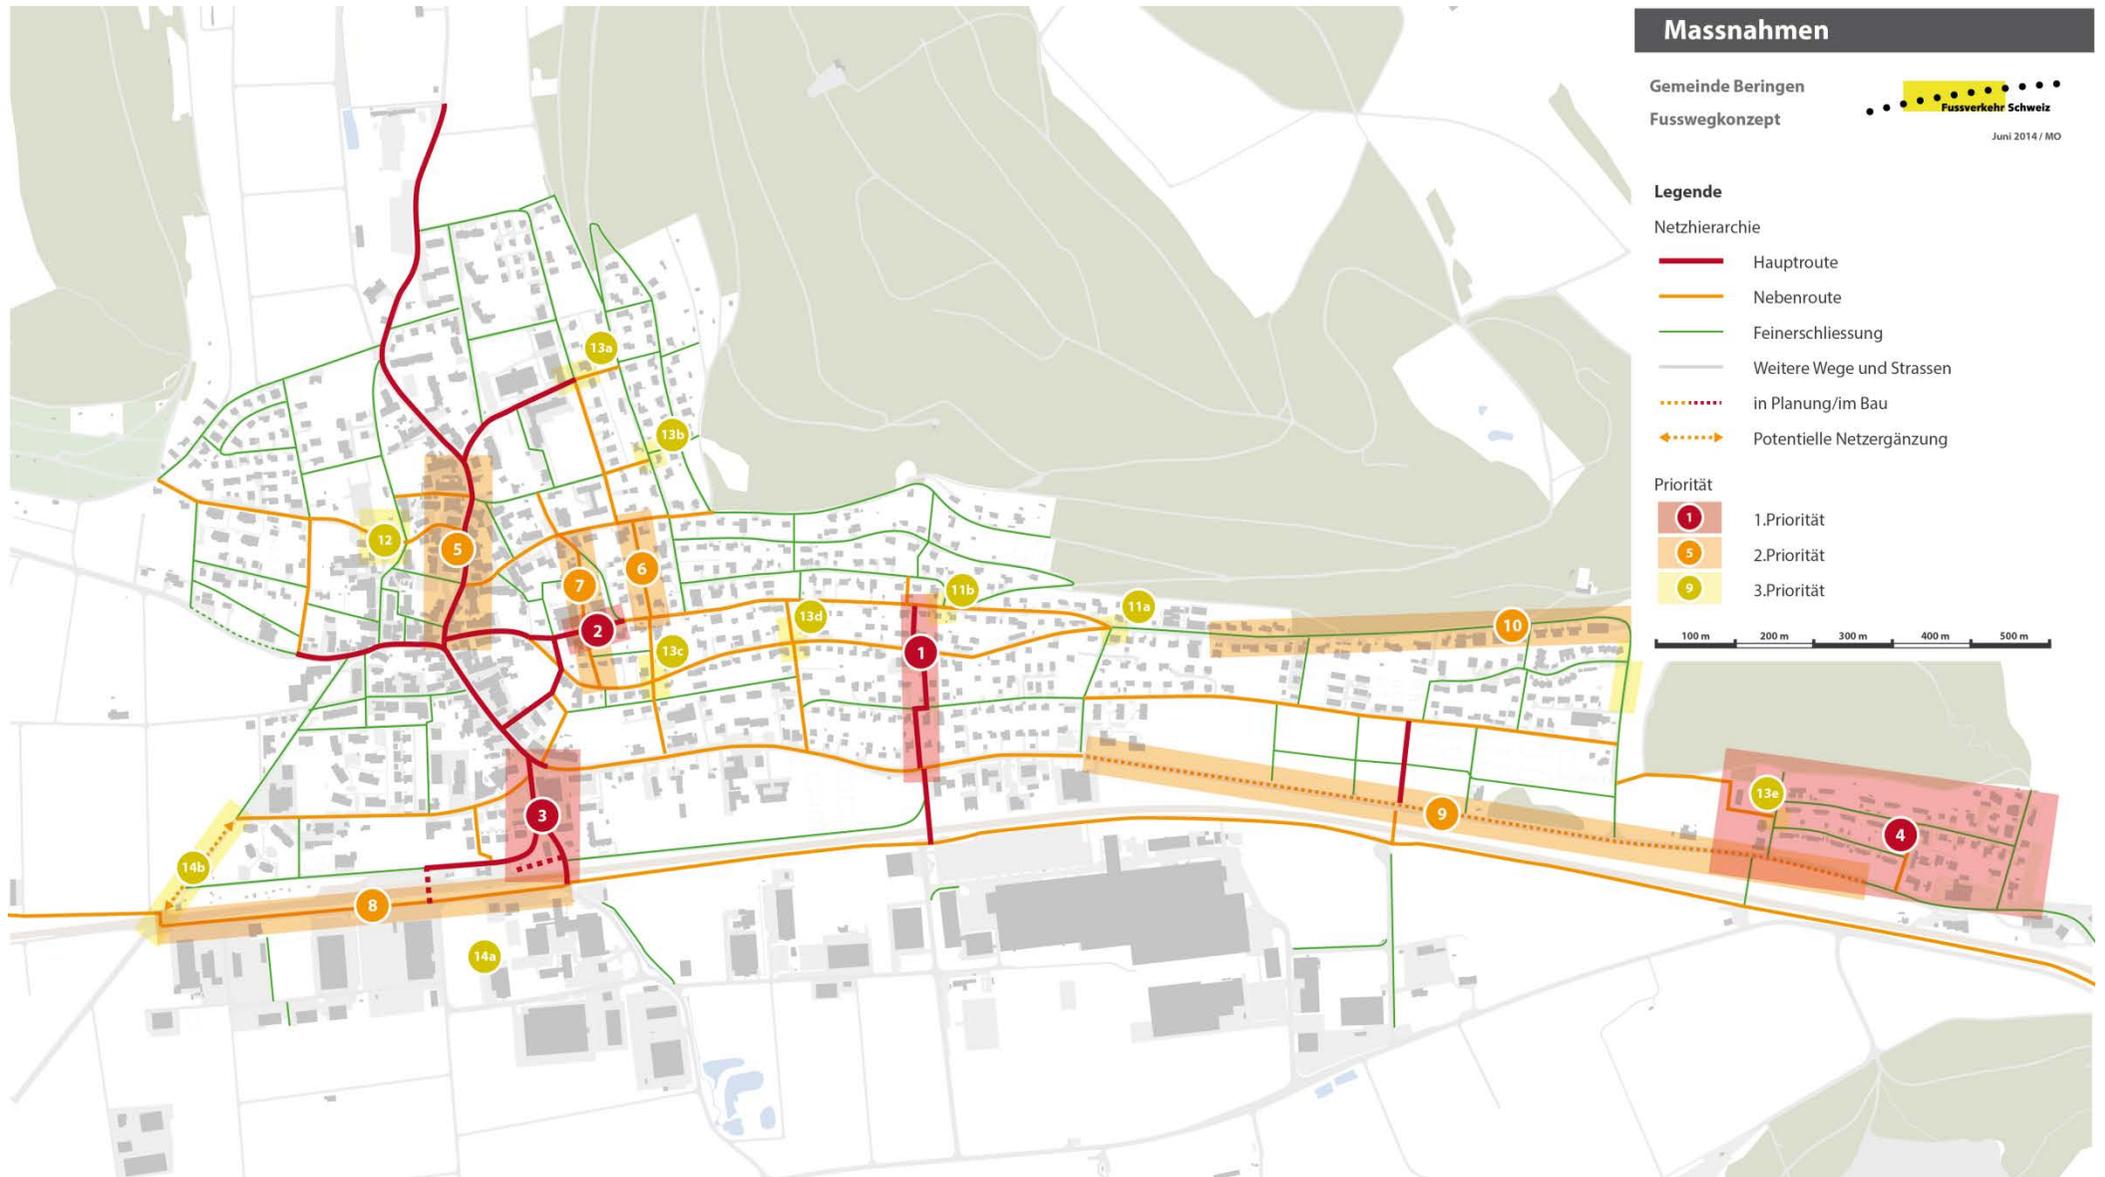
Abbildung 34: Massnahmen

Die Schwachstellen wurden bewertet und nach Ihrer Priorität eingeordnet. Folgende Massnahmen werden vorgeschlagen. Die graphische Darstellung ist in Abbildung 34 ersichtlich:

- 1. Priorität 2015 - 2017
- 2. Priorität 2018 - 2021
- 3. Priorität 2022 - 2025

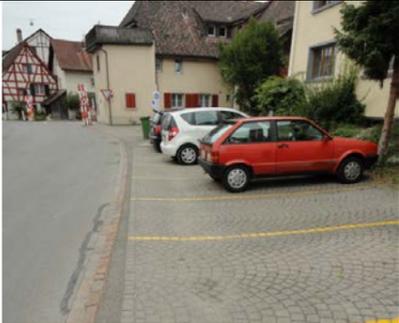
Nr	Strasse / Abschnitt	Stichwort	Problembeschreibung	Bemerkung	Thema						Bild	
					Sicherheit	Querung	Zus.hang	Direktheit	Attraktivität	Komfort		
1	Oberdorf	Parkierung	Gehbereich nicht durchgehend, da Parkfeldmarkierung über Trottoir							x

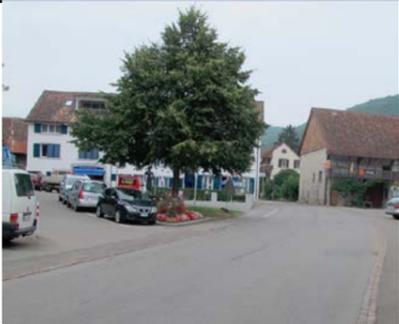
2	Oberdorf	Platzgestaltung Aufenthaltsqualität	Potential des Platzes nicht ausgeschöpft, Parkierung dominiert, Aufenthaltsqualität eher gering								x

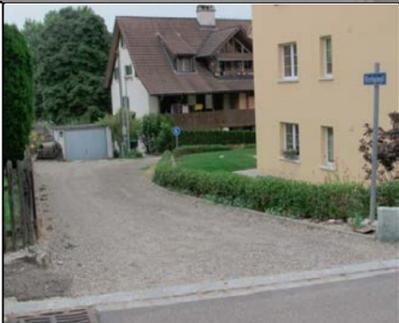
3	Kirchgängli	Belagsart	Abschnittsweise Kies								x

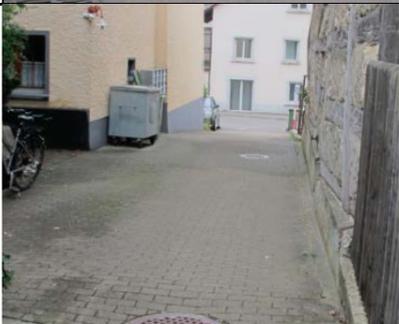
4	Kirchgängli	Beleuchtung	Eingang Oberdorfstrasse in Kirchgängli beinhaltet bisher nur private Beleuchtung (ausreichend?)								x

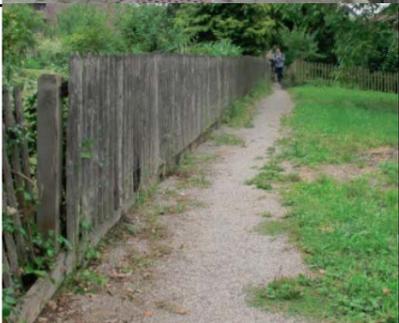
5	Schopfwegli	Unterhalt	Kiesbelag in überwachsenem Zustand, geringe Breite, unklar ob Privat oder Öffentlich								x

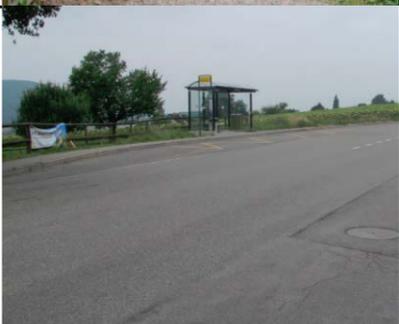
6	Haltestelle Höhenweg	Sicherheit	Dorfeinwärts: Geringe Trottoirbreite, Gestaltung ungenügend, Haltestellentyp (Buchthaltestelle), etc.	Ist Bestandteil der Ortsdurchfahrt						x

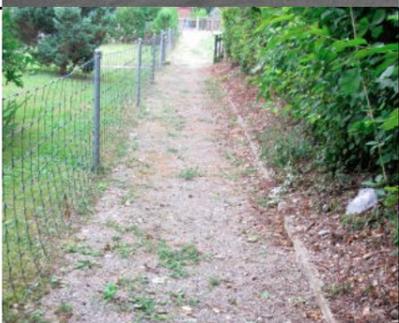
7	Gärtnereiwegli	Unterhalt	Kiesbelag in überwachsenem Zustand, geringe Breite, unklar ob Privat oder Öffentlich	Trottoir wird auf Hauptstrasse durchgezogen, daher stellt sich die Frage, ob diese parallele Verbindung aufgehoben werden kann							x

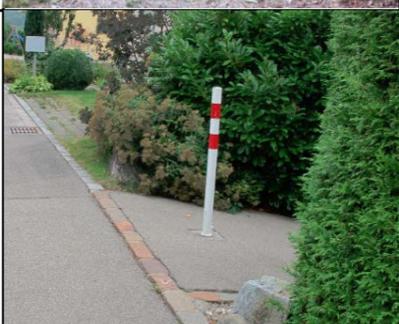
8	Höhenackerweg (Einmündung Fussweg von "Auf der Höhe")	Sicherheit	Sichtverhältnisse prekär (Hecken), Fussgänger wird direkt auf Strasse geführt.								x

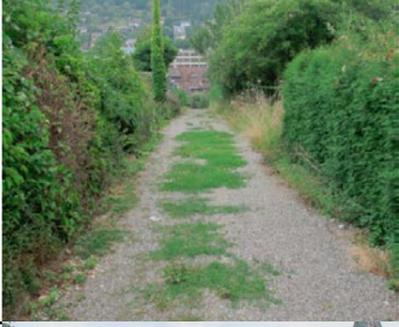
10	Friedhofweg	Unterhalt	Kiesbelag in überwachsenem Zustand, unklar ob privater oder öffentlicher Durchgang, Sicherheit Einmündung								x x

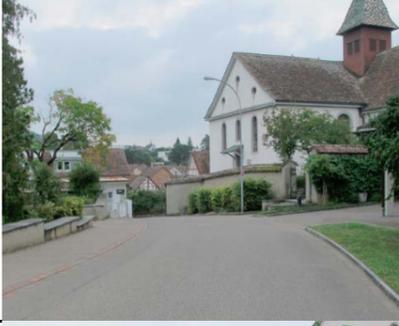
11	Biberichweg (Friedhof)	Sicherheit / Aufenthalt	Verbindung Kirche - Friedhof ist nicht ersichtlich, beschränkte Sitzmöglichkeiten beim Friedhofeingang							x		x

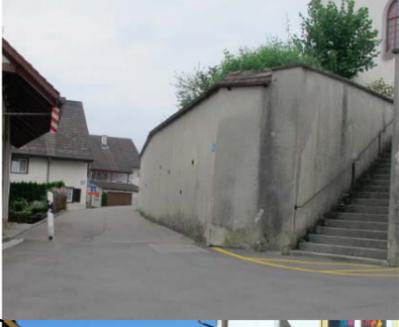
12	Postberg	Gehbereich	Pfosten im Strassenraum (aufgrund des überstehenden Daches), Vorbereich Treppenaufgang zur Kirche unattraktiv

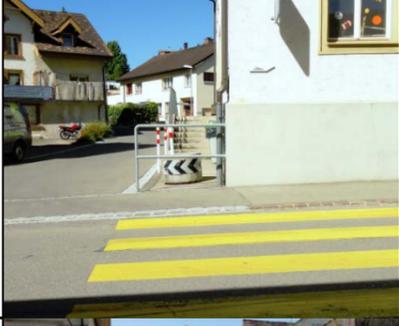
13	Oberdorf	Fussgänger- absperren	Vor der Spielgruppe / Ludothek sind diverse Absperrungen angebracht								x	x

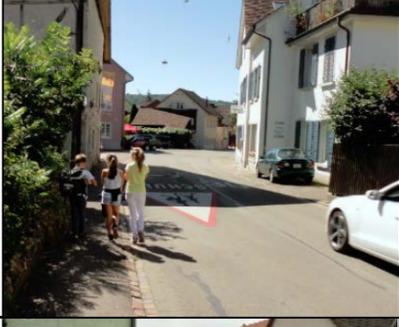
14	Oberdorf	Platzverhältnisse	Gehbereich nur auf einer Seite und sehr schmal, Strasse mit gleichbleibender Breite, Proportionen stimmen nicht.								x		x

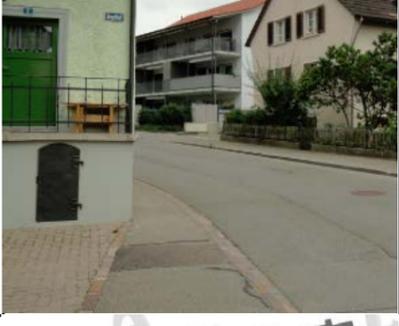
15	Oberdorf	Engstellen	Engstellen auf den Gehbereichen								x		x

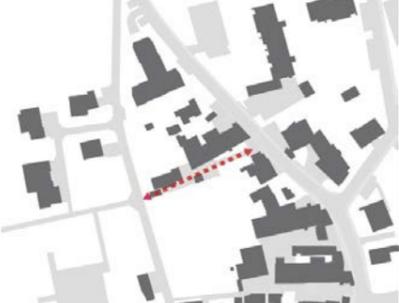
Nr	Strasse / Abschnitt	Stichwort	Problembeschreibung	Bemerkung	Thema						Bild
					Sicherheit	Querung	Zus.hang	Direktheit	Attraktivität	Komfort	
17	Oberdorf	Trottoir	Auf W-Seite kein Trottoir vorhanden, in grösseren Abständen werden Gehbereiche mittels Sicherungselementen (Pfosten) im Strassenraum angedeutet.		x					x

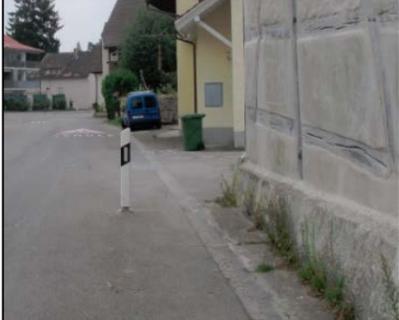
18	Gipsmühlewegli	Netzlücke	Verbindung Höhenackerweg - Schulhaus via Gipsmühlewegli mit Stufen (wenig Komfort für Velo), weitere Verbindungen werden explizit als Privatwege ausgeschildert	Privatweg, wäre stufenlos, ist allerdings nicht mit Gipsmühlewegli verbunden						x

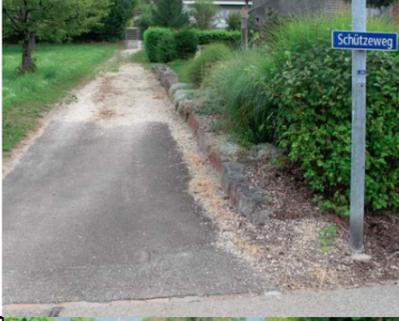
21	Schützwegli	Funktion	Funktion unklar, keine aktive Bewirtschaftung, unklar ob privater oder öffentlicher Durchgang

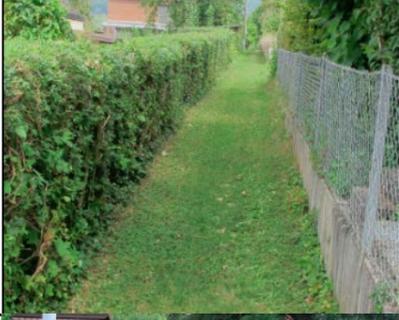
22	Verlängerung Zimmerbergstiegli	Netzlücke	Als Privatweg markiert

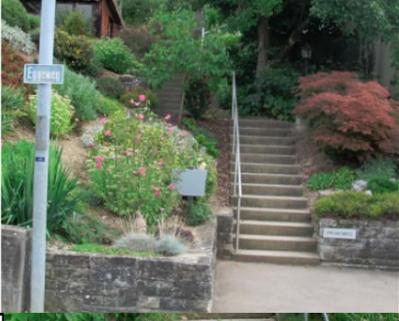
23	Schönebuechestiegli	Unterhalt / Einmündung	- geringe Beleuchtung (1 Lampe im Gebüsch) - stellenweise überwachsen - Einmündungsbereiche als Sicherheitsproblem		x					x

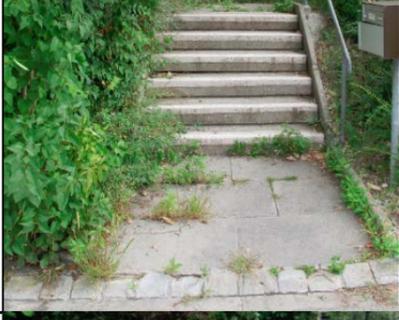
24	Schönebuechestiegli	Einmündung	Barriere auf Fussweg, keine Massnahmen im Strassenraum		x					x

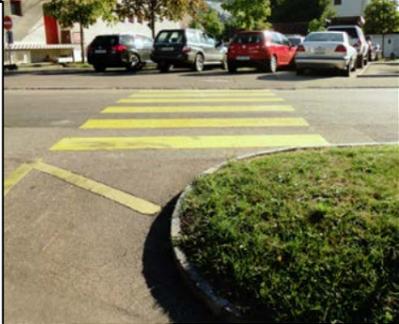
27	Bahnhofstrasse	Fussgängerführung	Fussgängerführung unbefriedigend mittels undeutlich gelb markiertem Gehbereich. Baucontainer verstellen den Weg. Keine Sicherungselemente vorhanden.		x		x

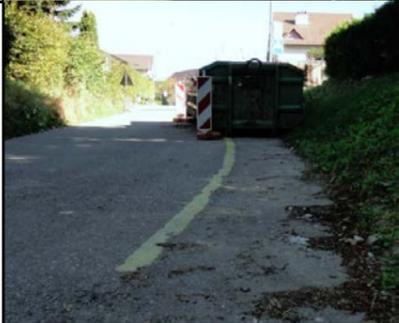
28	Guntmadingerstrasse	Bahnübergang	Zugang und Übergang nicht für Fussgänger ausgestattet		x

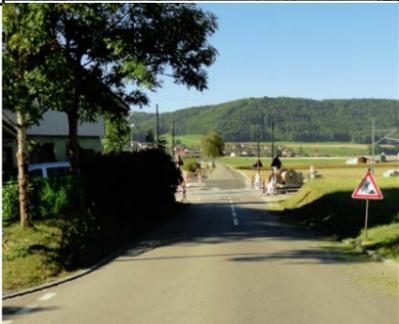
29	Guntmadingerstrasse	Sichtverhältnisse	Fussgänger auf Trottoir ist von der Quartierstrasse aus nicht ersichtlich (Hohes Gebüsch). Garagenauffahrt direkt auf Trottoir.

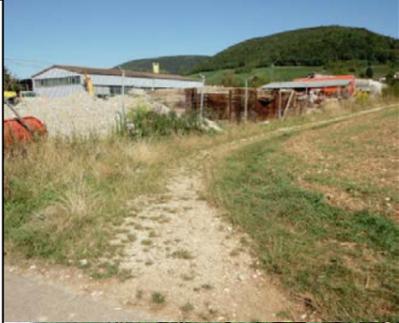
Nr	Strasse / Abschnitt	Stichwort	Problembeschreibung	Bemerkung	Thema						Bild	
					Sicherheit	Querung	Zus.hang	Direktheit	Attraktivität	Komfort		
33	Zugang Fussballplatz	Zugang	Zugang Sportplatz eher unattraktiv. Zudem besteht auch keine direkte und attraktive Verbindung nach Beringen				x	x

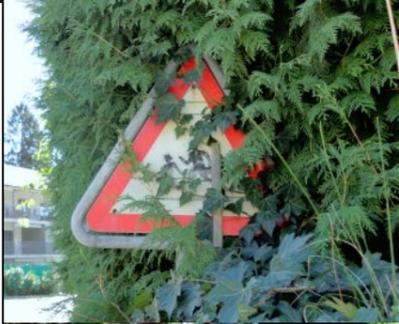
34	Oberdorf	Verkehrsschild	Eingewachsenes Verkehrsschild "Vorsicht Schule"		x

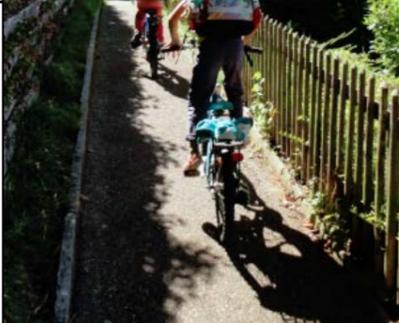
35a	Schalchenäckerwegli	Funktion	Schalchenäckerwegli wird als direkte Route von Schulkindern aus Oberberg/Enge benutzt (oft Velos und Trottinett). Auf dem Wegli herrscht eigentlich Fahrverbot und es ist im nördlichen Teil sehr schmal. Konflikte zwischen Fussgänger und Velofahrer		x					x

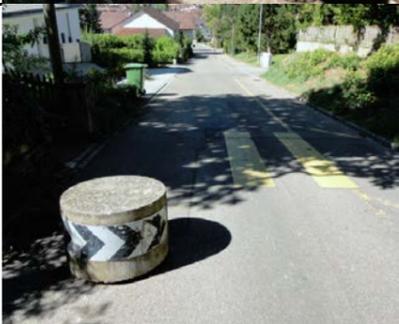
35b	Schalchenäckerwegli	Funktion	Unübersichtliche Einmündung Steig: Fussgängerstreifen praktisch nicht sichtbar (nur 2 Streifen)		x	x

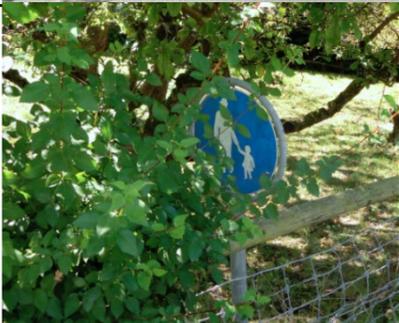
36	Püntwegli	Signalisation	Fusswegtafel ist hinter Gebüsch und nur schwer erkennbar				x

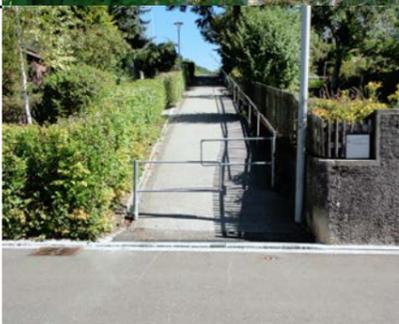
37	Randenblickwegli	Einmündung	Wegeinmündung für den Motorfahrzeugverkehr von der Quartierstrasse her kaum erkennbar.		x

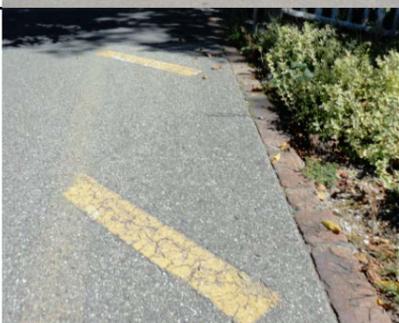
38	Wiesentalwegli	Einmündung	Mündungsbereich wurde mittels gelber Markierung hervorgehoben; diese ist allerdings kaum mehr erkennbar.		x

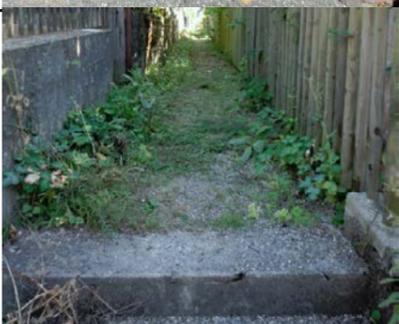
39	Bifangwegli	Unterhalt	Kiesbelag in überwachsenem Zustand, geringe Breite, unklar ob privater oder öffentlicher Durchgang							x	x

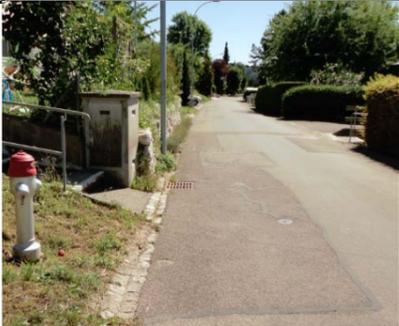
Nr	Strasse / Abschnitt	Stichwort	Problembeschreibung	Bemerkung	Thema						Bild
					Sicherheit	Querung	Zus.hang	Direktheit	Attraktivität	Komfort	
40	Haargassstiegli	Einmündung	Einmündung von Quartierstrasse her relativ schlecht erkennbar (Quartierstrassen Eggeweg, Schönebueche)		x

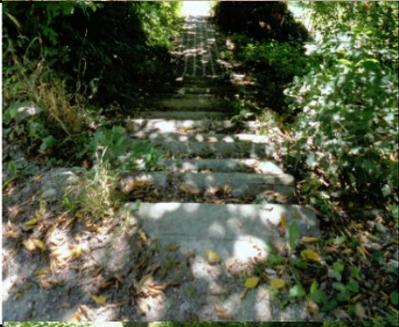
41	Oberbergstiegli	Unterhalt	stellenweise überwachsen im obersten Teil, in den Mündungsbereichen Sichteinschränkungen durch Abfallcontainer und Vegetation		x				x	x

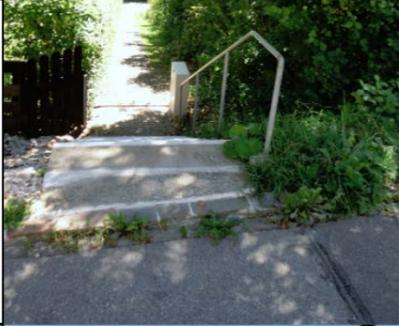
42	Rainstiegli	Einmündung	Mündungsbereich mit Quartierstrasse Unterstieg mit mangelhafter Sichtbarkeit aufgrund Vegetation		x
