Fusswegkonzept Gemeinde Beringen

Version: September 2014

Fussverkehr Schweiz

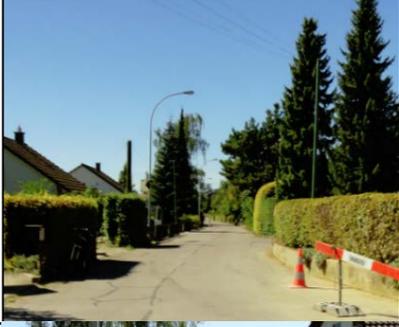
43	Rain	Kreuzung	Knoten auf dem Schulweg, der relativ unübersichtlich ist (mit Rechtsvortritt aus Unterstiegli). Wird gemäss Gemeinde als "kein Vortritt" signalisiert.		x

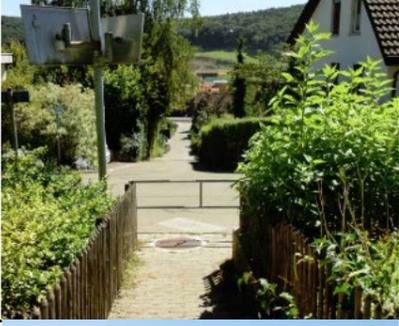
44	Neuwegstiegli	Einmündung	Fussweg ist von Neugrütthalde schlecht ersichtlich und verfügt deshalb über Schranken.							x

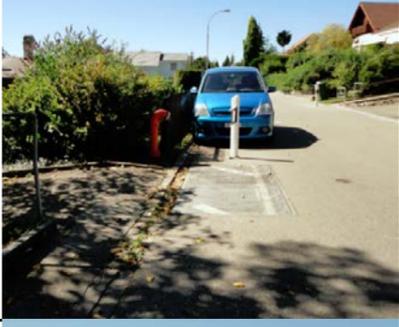
45	Schwärzistiegli	Einmündung	Mündung mit Gellerstrasse: mit baulicher Massnahme Mündungsbereich gekennzeichnet, nützt wenig, wenn davor parkiert wird. Mündung mit Schwärzweg: mit Parkierung ist die Einmündung eingeschränkt sichtbar.		x

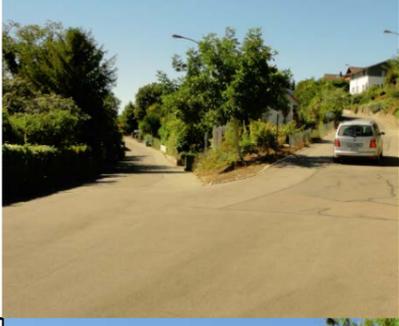
46	Rain/Gellerstrasse/ Neugrütthalde	Knotenbereich	Der Knotenbereich Rain Neugrütthalde ist aufgrund der Knotengeometrie und der Topographie unübersichtlich. Vor allem Velofahrende (z.T. Schulkinder), die die Rainstrasse bergab fahren, passieren den Knoten mit hoher Geschwindigkeit.		x

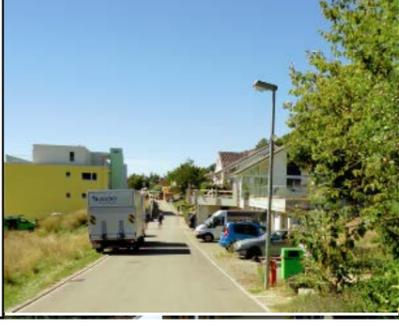
47	Hülsteweg/Benzweg	Einmündung	Sichtverhältnisse im Mündungsbereich schlecht, keine Massnahmen vorhanden		x

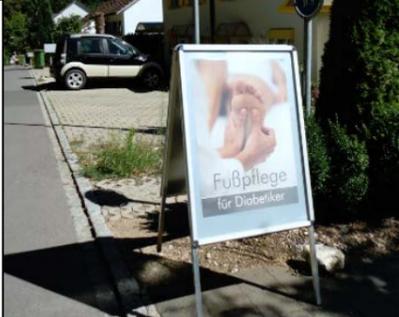
Nr	Strasse / Abschnitt	Stichwort	Problembeschreibung	Bemerkung	Thema						Bild
					Sicherheit	Querung	Zus.hang	Direktheit	Attraktivität	Komfort	
48	Benzenstiegli / Neugrüthalde	Einmündung	Werbetafel versperrt Sicht auf Mündungsbereich		x

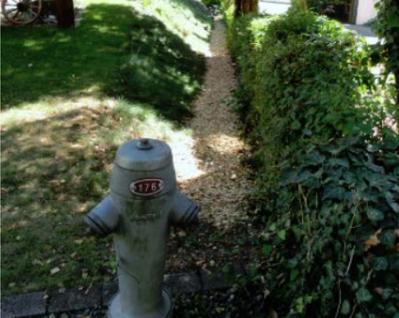
49	Verbindung Neugrüthalde - Underem Benze	Netzlücke	Verlängerung der Verbindung Benzeweg - Hülste-weg bis Neugrüthalde als direkte Fussverbindung zur neuen Bahnhofstestelle Beringerfeld				x	x

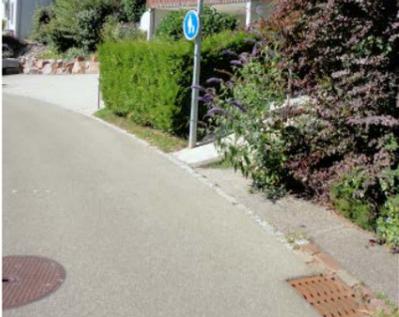
50	Benzestiegli	Einmündung	Sichtverhältnisse im Mündungsbereich schlecht (Vegetation), keine Massnahmen vorhanden		x

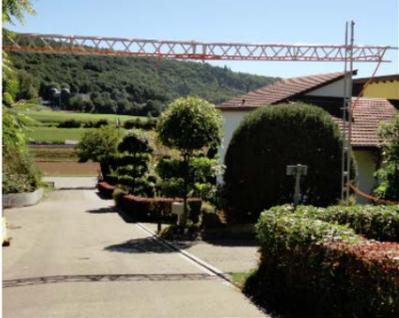
51	Sonnhalde/Sonnenblick	Einmündung	Sichtverhältnisse im Mündungsbereich schlecht (Vegetation), keine Massnahmen vorhanden (Schulweg)		x

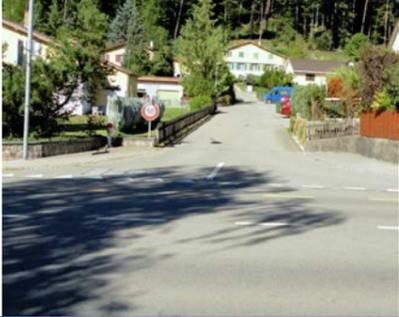
52	Allerrietstiegl	Trottoir	Trottoirs von der Schaffhauserstrasse führen ins "Nichts" (Mauer respektive Zaun)		x					x

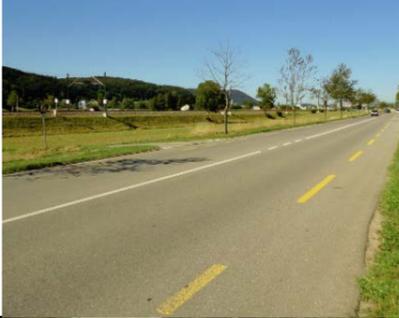
53	Schaffhauserstrasse (Höhe Sonnenblickweg)	Querung	Beschränkte Zugänglichkeit der Bahnunterführung: Fehlende Querungshilfe, sowohl für Fussgänger als auch für Velos (offizielle Veloroute)			x

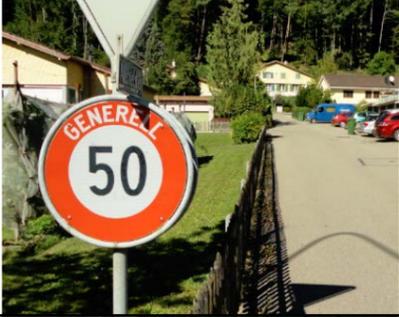
54	Quartier Enge	Geschwindigkeit	Das Wohnquartier Enge verfügt über keine Verkehrsberuhigung (Tempo 30-Zone). Die signalisierte Geschwindigkeit entspricht nicht dem Charakter und der Funktion der Quartierstrassen.		x					x

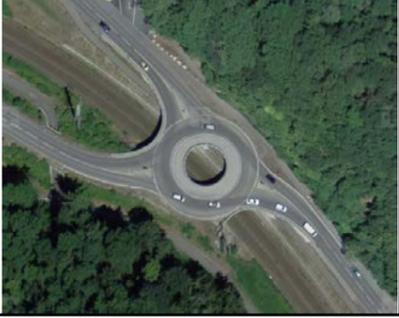
55	Bahnquerung	Netzlücke	Fehlende Bahnquerungsmöglichkeit für den Fuss- und Veloverkehr im Bereich Kreisel Engi.					x
