Freibad Gwaagen, Gemeinde Beringen  
Kanton Schaffhausen

## Erweitertes Vorprojekt Sanierung Bio-Schnellfilter

### **Technischer Bericht**

Objekt Nr. 5285.65  
Winterthur, 07. April 2025

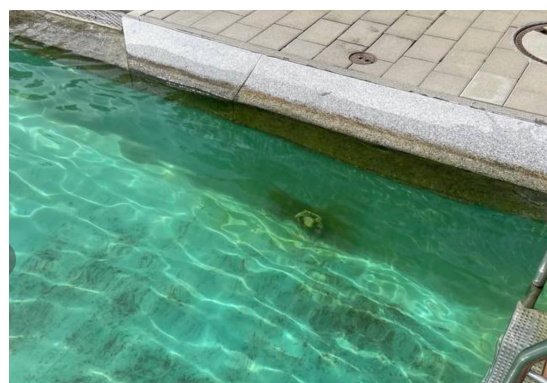
**Bild 17: Eindüsung ins Becken**

Massnahmen	Bemerkung
Neue Leitungsführung ab Biofilter bis zum Anschluss am Bestandsvorlauf/Ringleitung	
36 Stk. neue Düsenköpfe	
Stilllegen der Handschieber

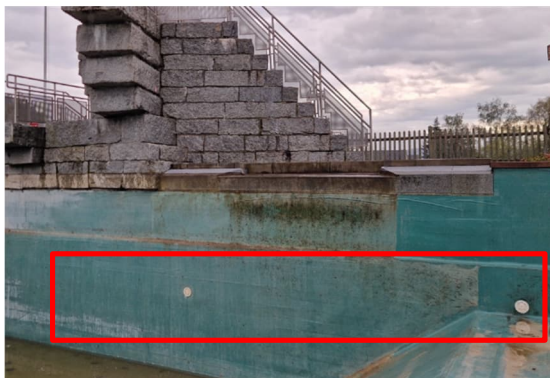
Bild 18: Eine Lage Düsen Sprungturm

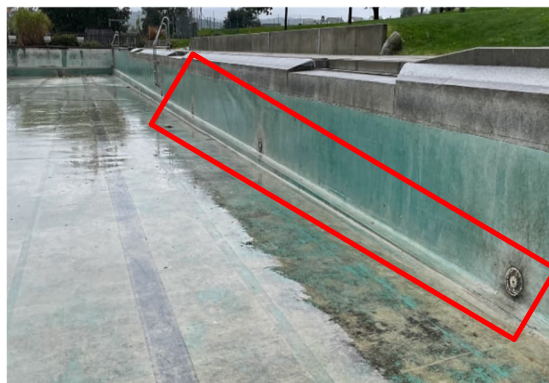
Bild 19: Eine Lage Düsen Schwimmer

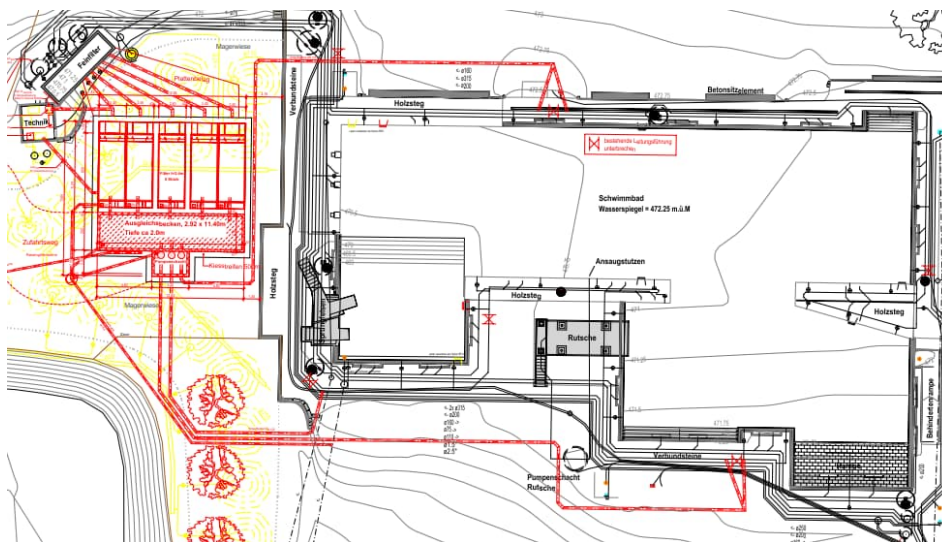
Bild 20: neue Eindüsung an der bestehenden Ringleitung, rot = neue Leitungsführung

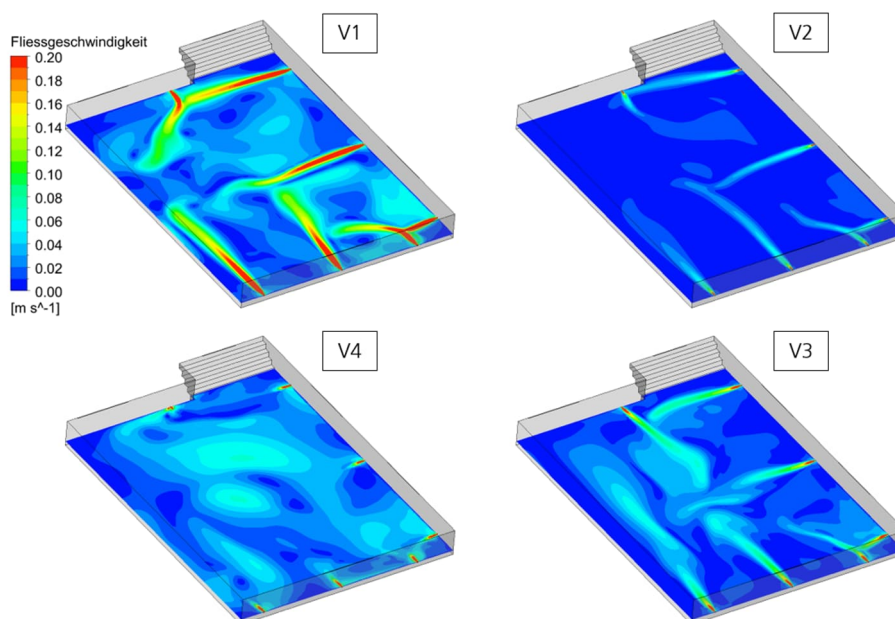
Für einen Teil des Beckens wurden CFD-Simulationen durchgeführt, um die Fließgeschwindigkeiten und die Durchmischung im Becken zu untersuchen. Der separate Bericht liegt als Anhang bei. Dabei wurden verschieden grosse Düsenöffnungen und verschiedene Volumenströme verglichen. Mit dem geplanten Volumenstrom von 450 m<sup>3</sup>/h zeigte sich dabei eine angemessene Durchmischung des Beckens (Bild 21). Die Fließgeschwindigkeit beträgt dennoch, nur in kleinen Bereichen, über 10 cm/s. Es wurden keine hydraulischen Kurzschlüsse oder Bereiche festgestellt, in denen das Wasser nicht ausgetauscht wird. Mit einer Ausrichtung der Düsen um 10°-15° zur Wasseroberfläche hin, kann die Anströmung des Beckenbodens verringert werden. Details sind im beigelegten Bericht (Naturbad Beringen, Hydraulische Analyse (CFD), Einströmung und Durchmischung) zusammengestellt.

**Bild 21: Fließgeschwindigkeiten gemäss CFD-Simulation eines ausgewählten Beckenbereichs, im Schnitt auf Höhe der Düsen. Oben links: V1, Düsen DN50, 450 m<sup>3</sup>/s. Oben rechts: V2, Düsen DN50, 100 m<sup>3</sup>/h. Unten links: V4, Düsen DN50, 450m<sup>3</sup>/s, 15° nach oben gerichtet. Unten rechts: V3, Düsen DN25, 100 m<sup>3</sup>/h.**

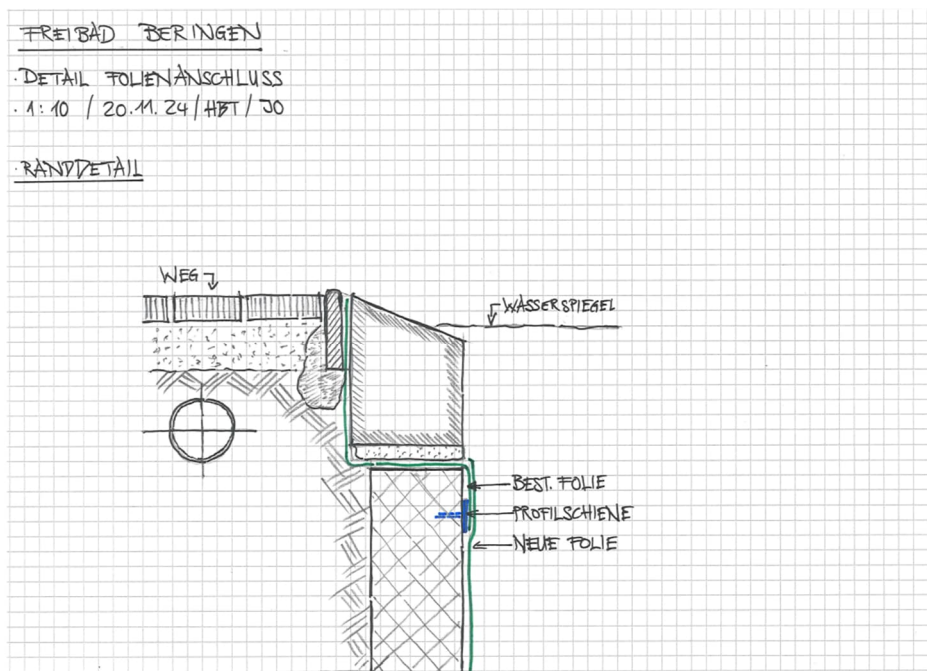
**Bild 26: Randdetail**

Die bestehende Folie wurde hinter und unter den schweren Granitrandsteinen verlegt. Dies erschwert eine einfache Auswechslung der Folie und verhindert einen unkomplizierten Farb- oder Produktwechsel. Im Rahmen dieses Vorprojekts wurden mit Herstellern und Unternehmern mögliche Detaillösungen erarbeitet und besprochen. Die Rinnenstücke werden beibehalten, es wird keine umlaufende Rinne geplant.

Massnahmen	Bemerkung
Zurückschneiden der alten Folie	
Anschleifen der alten Folie	
Einsetzen neue Profilschiene	
Einbringung mittels Warmluftschweissverfahren der neuen Folie im Beckenkörper	
Revision und Unterhalt Kittfugen	
Lokale Sanierung des Drainage Vlies	
Befestigen der Rinnensteine, welche sich verschoben haben, Kosmetik-Übergang Beckenumgang zu Rinnenstein	Optional

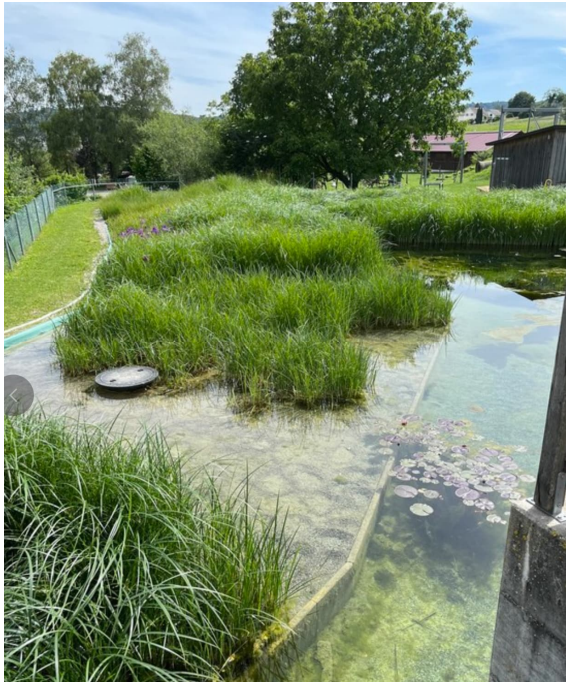
Der vorhandene Pflanzenfilter wird zum grossen Teil mit der neuen Technik überbaut. Beim verbleibenden Teil wird die Teichabtrennung wieder vorgenommen, so dass ein wassergefüllter Bereich vorhanden bleibt, welcher als Biotop und Retentionsbecken funktioniert. Wo es die Grabenarbeiten tangiert, werden Schächte und Leitungen entfernt und verschlossen.

**Bild 29: bestehender Pflanzenfilter, wird im südlichen Teil beibehalten**

Massnahmen	Bemerkung
Biotop, Rückbau Teichfolie, Schächte, Leitungen	
Teilweise auffüllen der Fläche mit Erdreich vom Aushub Filterbecken	
Neubegrünung der Umgebung rund um das alte Filterbecken als Magerwiese	
Neue, einfache Liegewiese von ca. 290 m <sup>2</sup> als Rasenfläche östlich von Filterbecken.	
Neues Retentionsbecken mit Biotopanteil

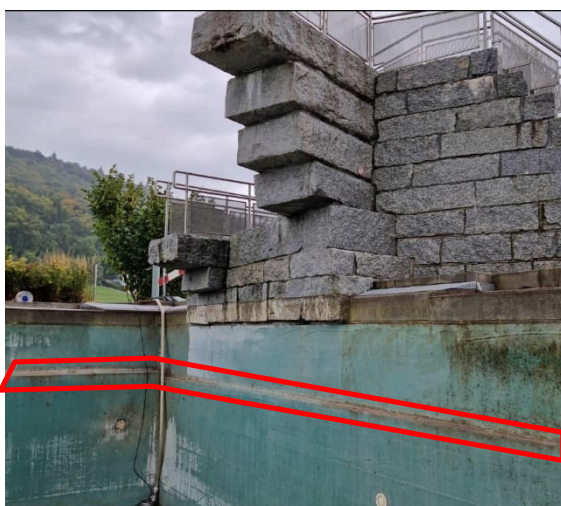
**Bild 32: Sprungplattform mit sichtbarer Stehstufe**
