Schwachstellen- und Schutzdefizitkarte

Gemeinde Beringen

Masstab 1:5000

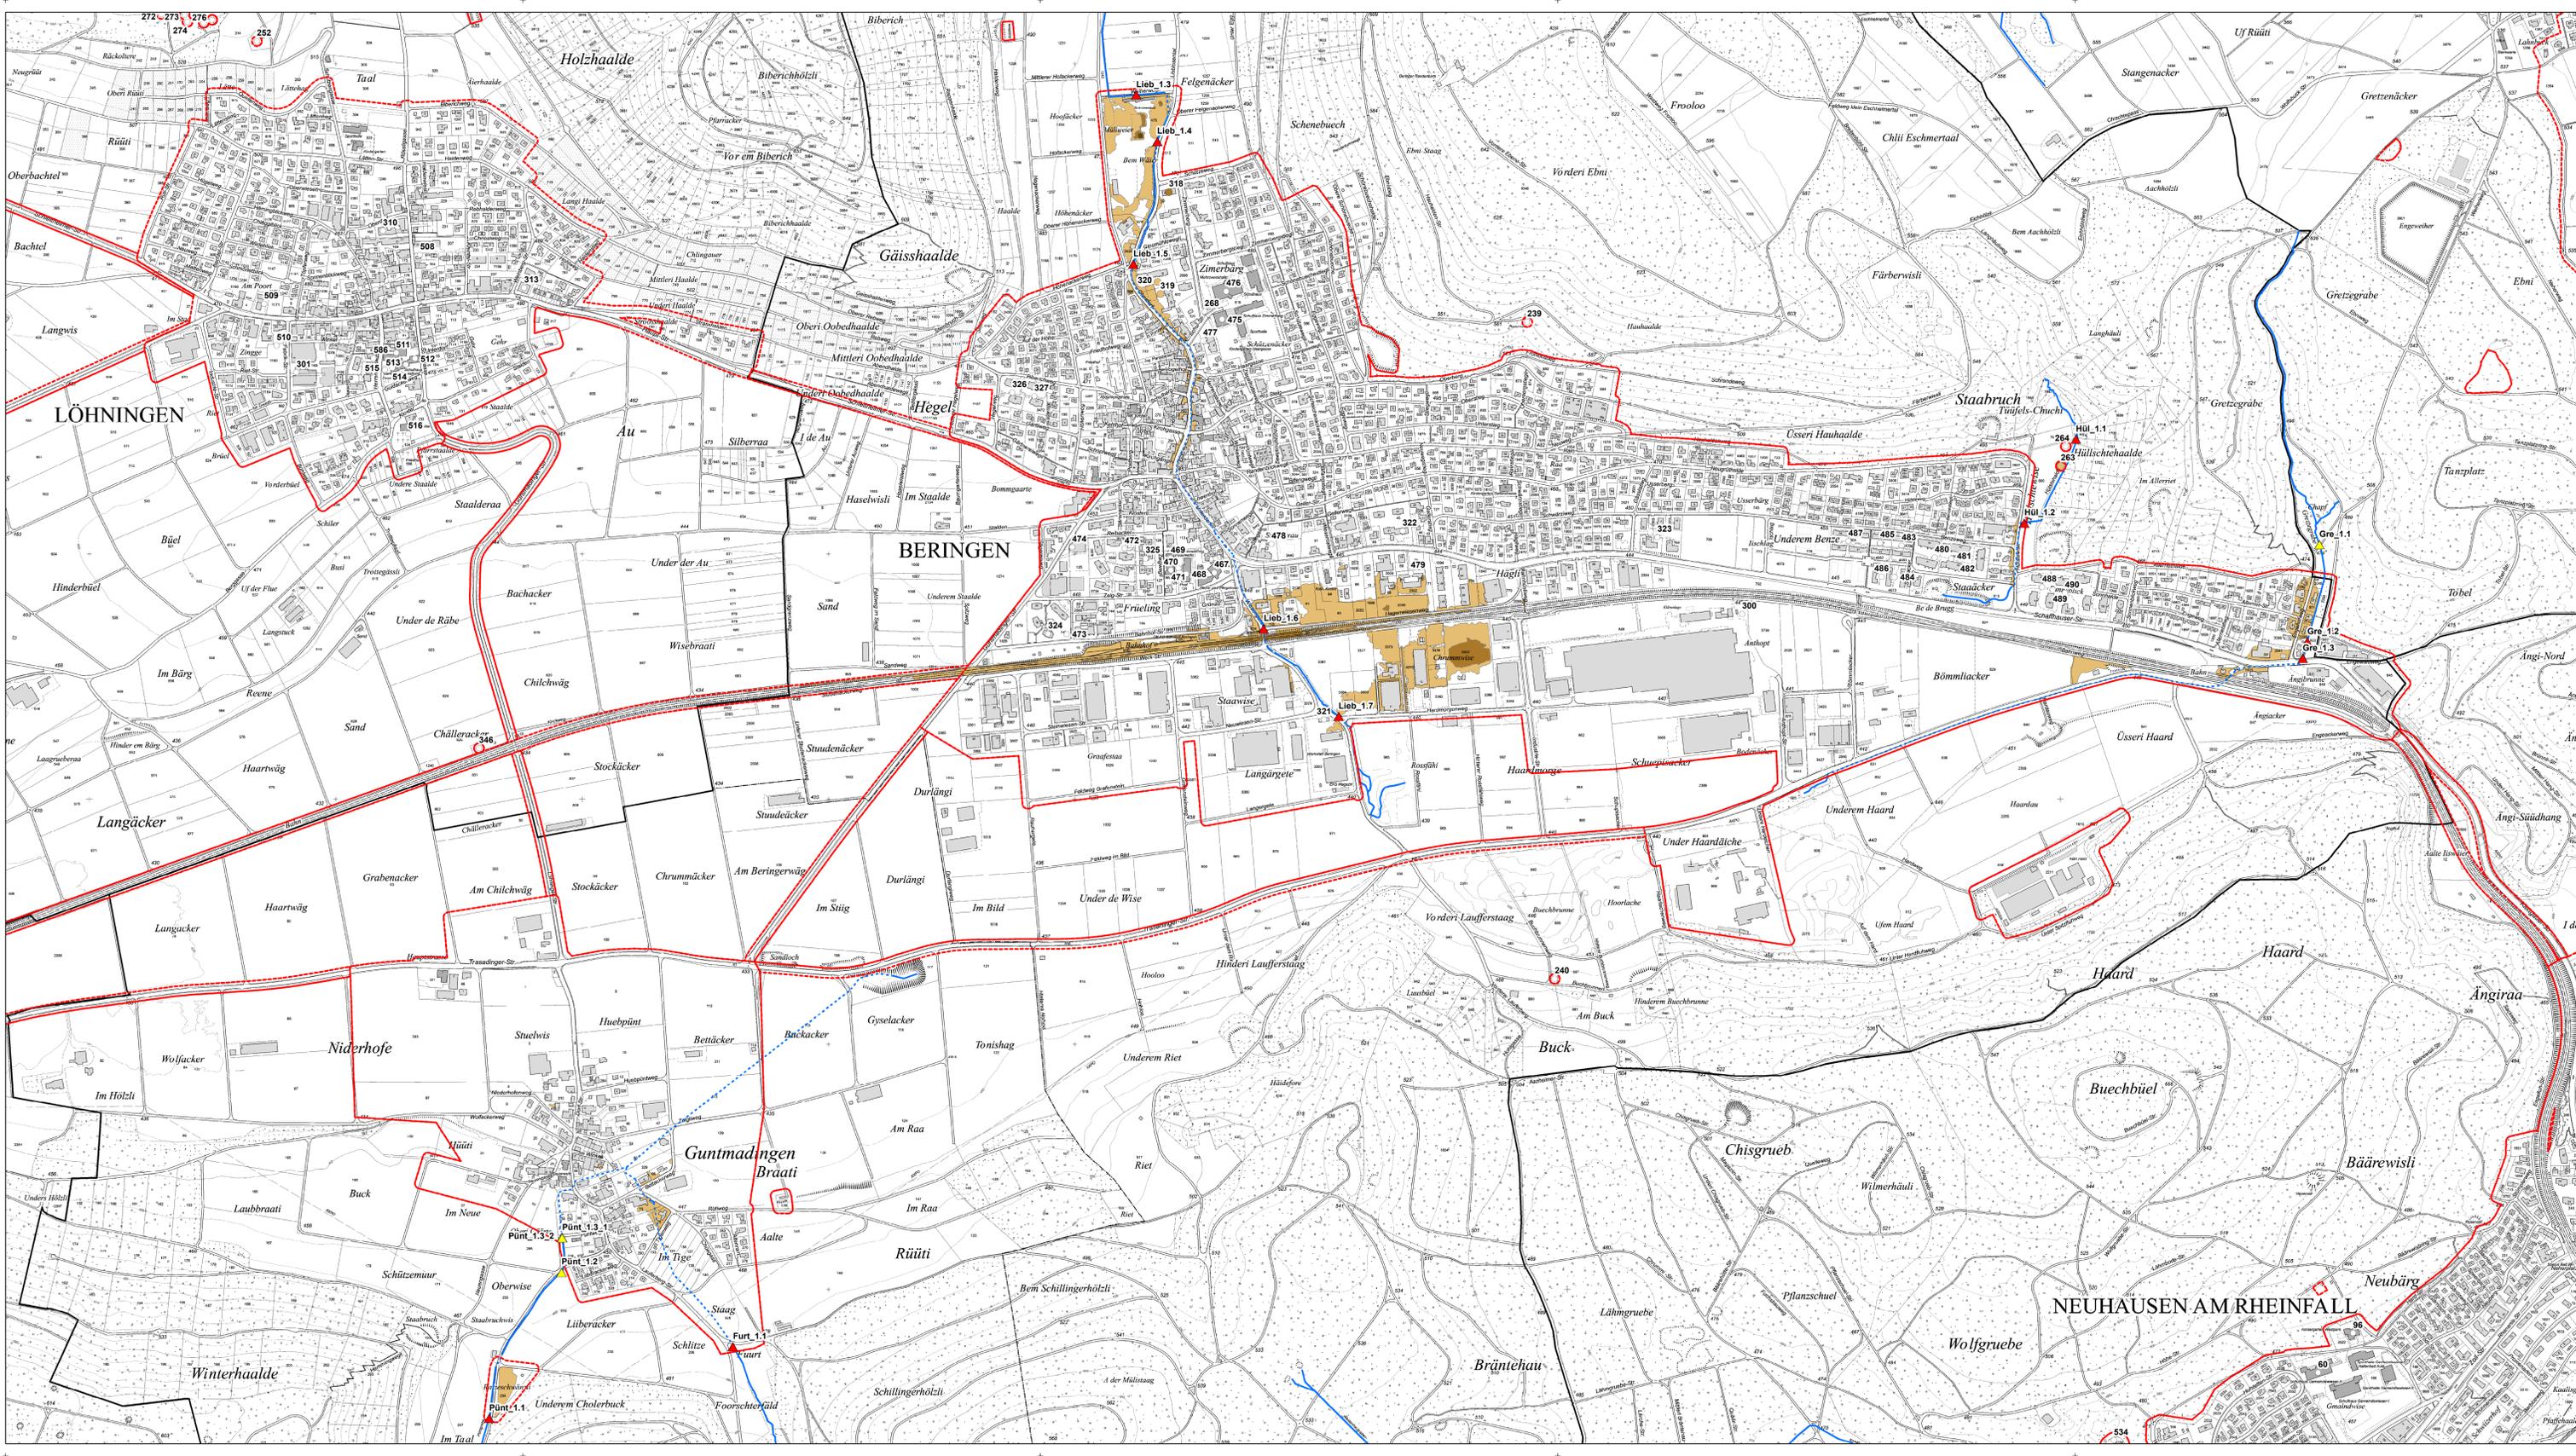
Bib_1,2 Schwachstelle in Gerinne (vgl. Bachprotokolle)
